Appendix A. Supplementary material

IMPACTS OF THE STORM HERCULES IN PORTUGAL

ÂNGELA SANTOS
SUSANA MENDES
JOÃO CORTE-REAL

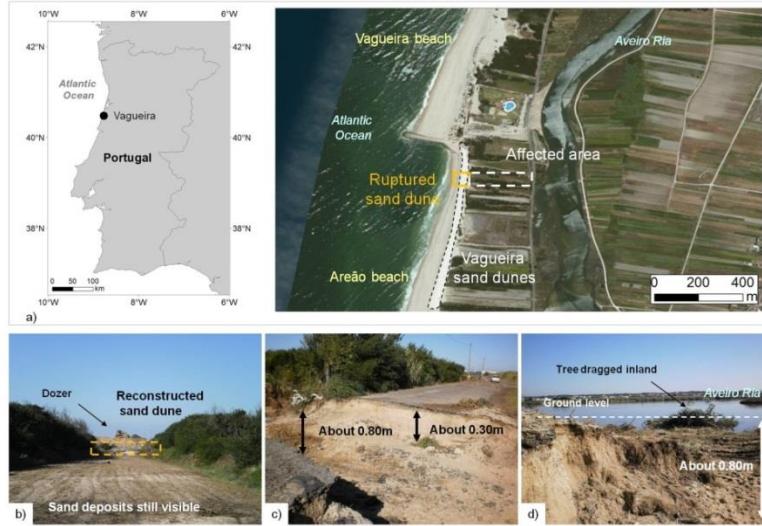
Fig. SM 1 – The impact of the November 2011 storm at south of Vagueira: a) Framework; b) Reconstruction of the sand dune was almost complete; c) Scoring of the road; d) Tree deposited at the Aveiro Ria.

Fig. SM 1 – Impacto da tempestade de Novembro de 2011 a sul da Vagueira: a) Enquadramento; b) Trabalhos de reconstrução da duna quase concluídos; c) Estrada destruída; d) Árvore arrastada para a Ria de Aveiro.

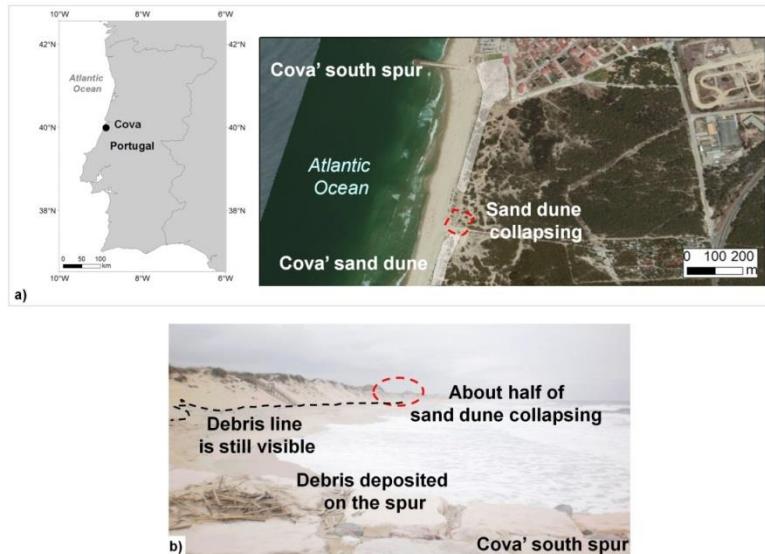
Fig. SM. 2 – The impact of the May 2013 storm at south of Cova, Figueira da Foz: a) Framework; b) Debris deposits show evidence of waves more than 5 m height.

Fig. SM. 2 – Impacto da tempestade de Maio de 2013 a sul de Cova, Figueira da Foz: a) Enquadramento; b) Depósitos de detritos mostram evidências de ondas de mais de 5m de altura.

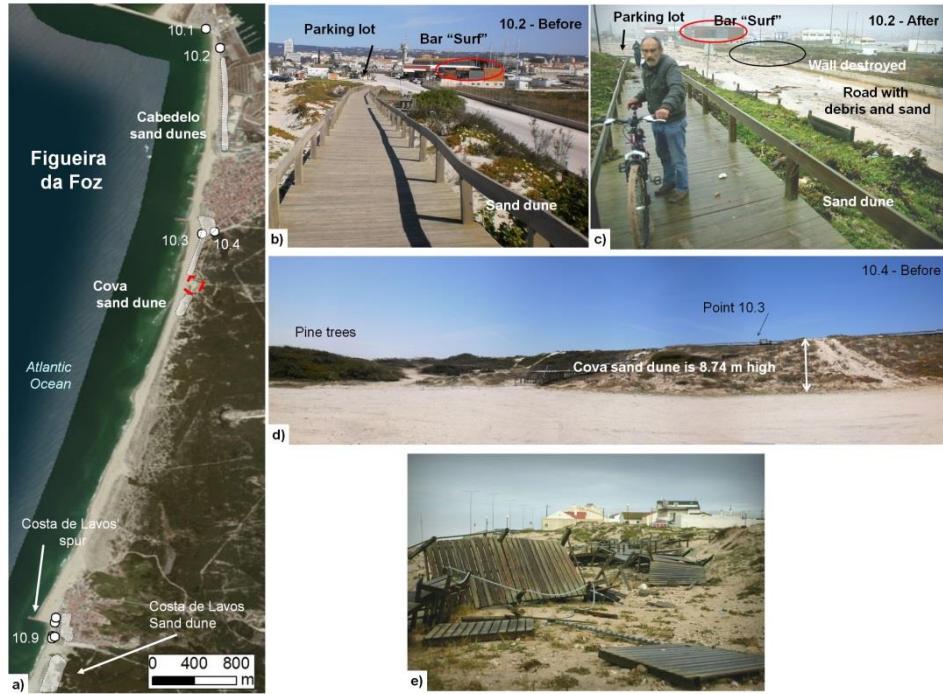
Fig. SM 3 – Field survey at Figueira da Foz: a) Framework; b) Cabedelo sand dune before the storm; c) Cabedelo sand dune after the strom. Photo taken by Pedro A. Cruz; d) Cova sand dune; e) Damage at Costa de Lavos. Photo taken by Pedro A. Cruz.

Fig. SM 3 – Trabalho de campo na Figueira da Foz: a)Enquadramento; b)Duna do Cabedelo antes da tempestade;c) duna do Cabedelo depois da tempestade. Fotografia tirada por Pedro A. Cruz; c) Duna do Cova; e) Estragos na Costa de Lavos. Fotografia tirada por Pedro A. Cruz.

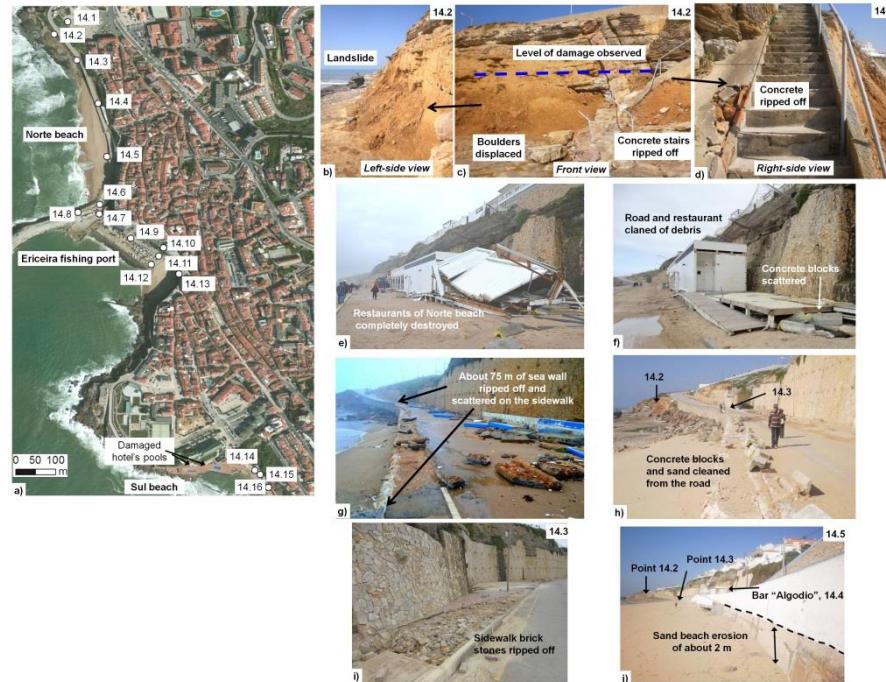
Fig. SM 4 – Field survey at Norte beach, Ericeira: a) Framework; b) Landslide at left-side view of Point 14.2; c) Front view of Point 14.2; d) concrete ripped off at stairs at right-side view of Point 14.2; e) Destruction of the Algodio restaurant. Photo by AZUL; f) restaurants and road cleaned; g) sea wall

destroyed. Photo by AZUL; h) Sea wall concrete blocks removed from the area; i) Part of the sidewalk destroyed; j) Erosion of the Norte beach.

Fig. SM 4 – Trabalho de campo na praia do Norte, Ericeira: a) enquadramento; b) Deslizamento, visto do lado esquerdo do Ponto 14.2; c) Vista de frente do Ponto 14.2; d) cimento arrancado das escadas na vista do lado direito do Ponto 14.2; e) Destrução do restaurante Algodio. Fotografia tirada por AZUL; f) restaurantes e estrada limpos de detritos; g) Murete destruído. Fotografia tirada por AZUL; h) Blocos de cimento do murete removidos da área; i) Parte do passeio destruído; j) Erosão na praia do Norte.

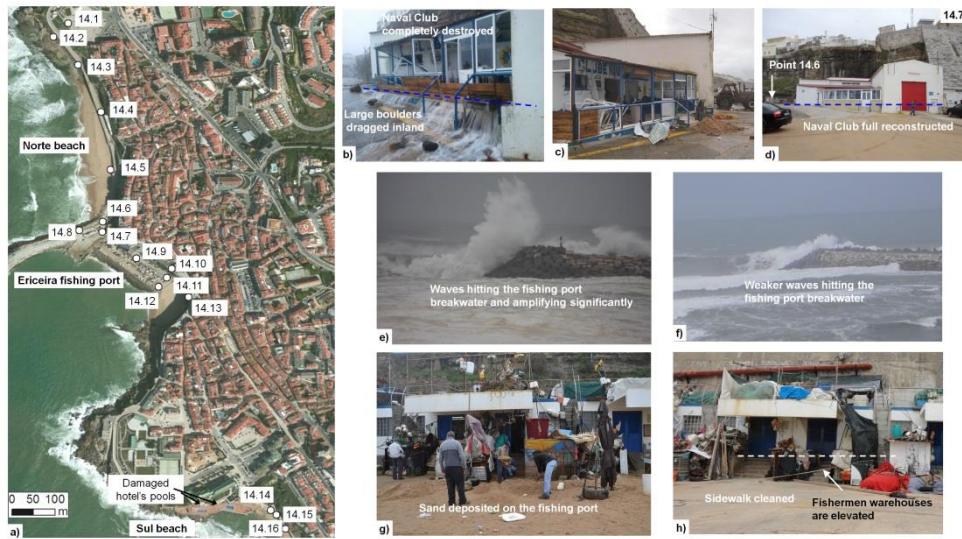
Fig. SM 5 – Field survey at Ericeira fishing port: a) Framework; b) Naval club being inundated. Photo by AZUL; c) Naval club completely destroyed. Photo by AZUL; d) Naval club reconstructed; e) Waves hitting the fishing port breakwater. Photo by AZUL; f) Weaker waves hitting the fishing port breakwater; g) cleaning operations at the fishing port. Photo by AZUL; h) fishing port cleaned.

Fig. SM 5 – Trabalho de campo no porto da Ericeira: a) Enquadramento; b) Clube Naval a ser inundado. Fotografia tirada por AZUL; c) Clube Naval totalmente destruído. Fotografia tirada por AZUL; d) Clube Naval reconstruído; e) Ondas atingindo o quebra-mar. Fotografia tirada por AZUL; f) ondas mais fracas ainda atingindo o quebra-mar; g) operações de limpeza no porto. Fotografia tirada por AZUL; h) porto limpo de detritos.

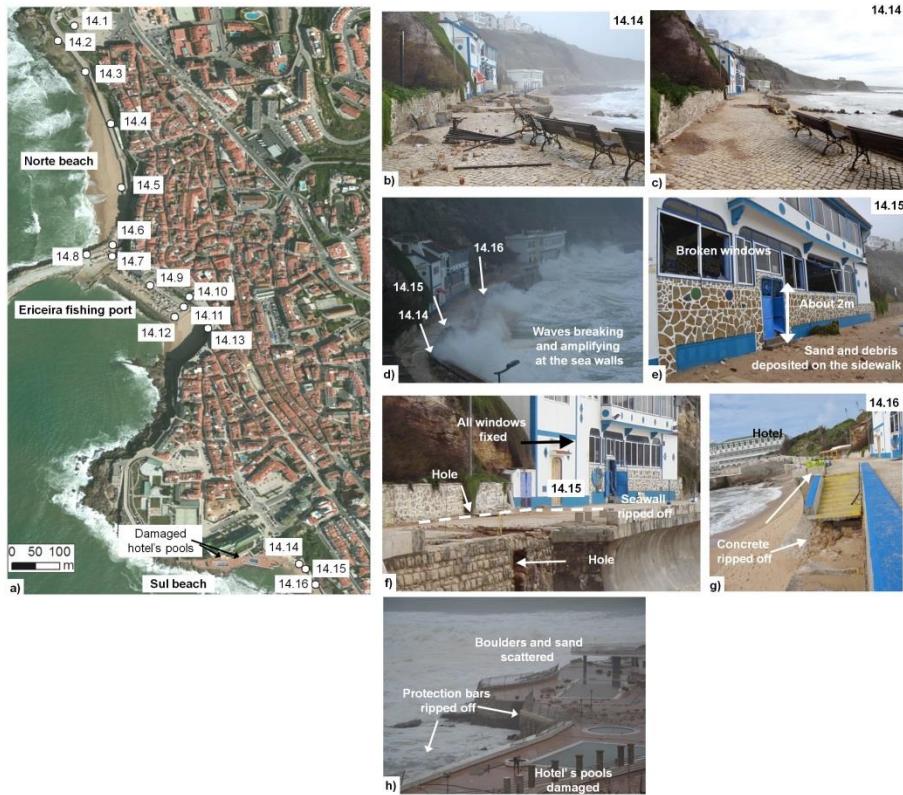
Fig. SM 6 – Field survey at Sul beach, Ericeira: a) Framework; b) damages on the Sul beach sidewalk. Photo by AZUL; c) sidewalk cleaned from debris; d) Sea waves hitting the Sul beach. Photo by AZUL; e) Damage on a restaurant. Photo by AZUL; f) Sea wall ripped off; g) Concrete structures ripped off; h) Damage on the hotel's pools. Photo by AZUL.

Fig. SM 6 – Trabalho de campo na praia do Sul, Ericeira: a) Enquadramento; b) Estragos no passeio. Fotografia tirada por AZUL; c) Passeio limpo de detritos; d) ondas atingindo a praia do Sul. Fotografia tirada por AZUL; e) Estragos num restaurante; Fotografia tirada por AZUL; f) Murete arrancado; g) Estruturas de cimento arrancadas; h) Estragos nas piscinas do hotel. Fotografia tirada por AZUL.

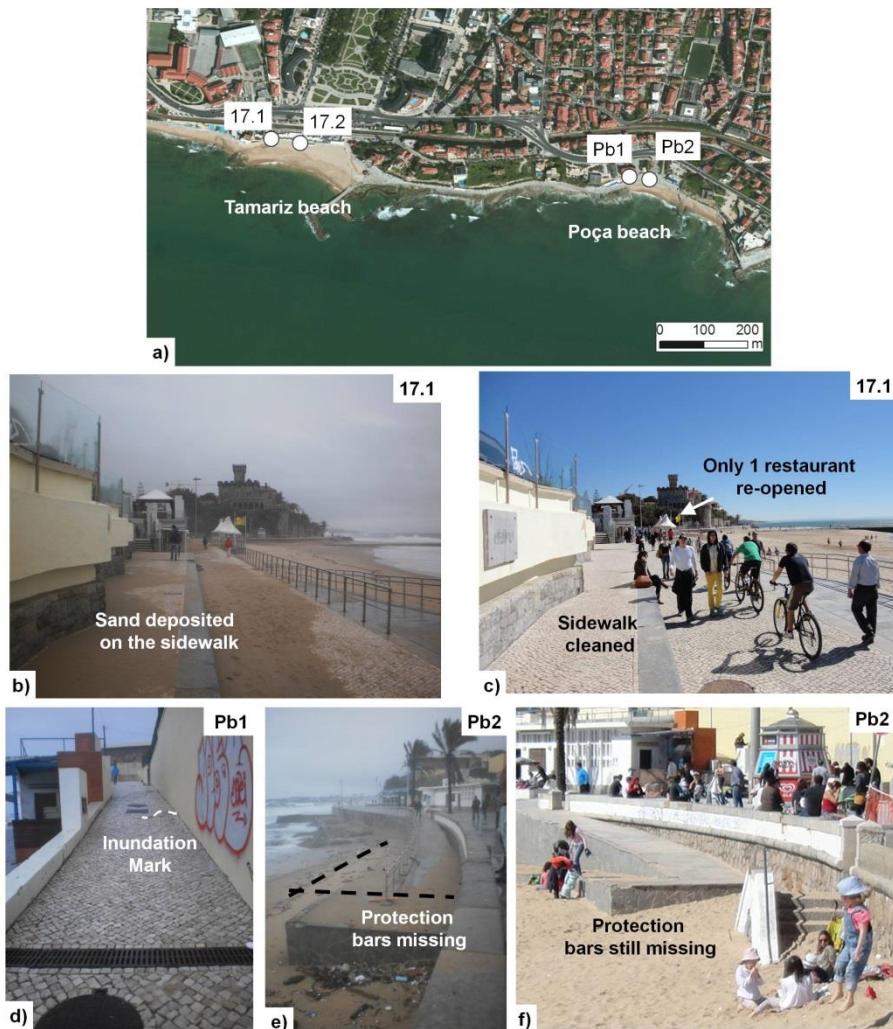
Fig. SM 7 – Field survey at Tamariz and Poça beaches, Estoril: a) Framework; b) Sand deposited on the sidewalk; c) Sidewalk cleaned; d) Inundation mark; e) Protection bars ripped off; f) damage still visible.

Fig. SM 7 – Trabalho de campo nas praias do Tamariz e Poça, Estoril: a) Enquadramento; b) Areia depositada no passeio; c) Passeio limpo; d) Marca da inundação; e) Barras de proteção arrancadas; e) Estragos ainda visíveis.

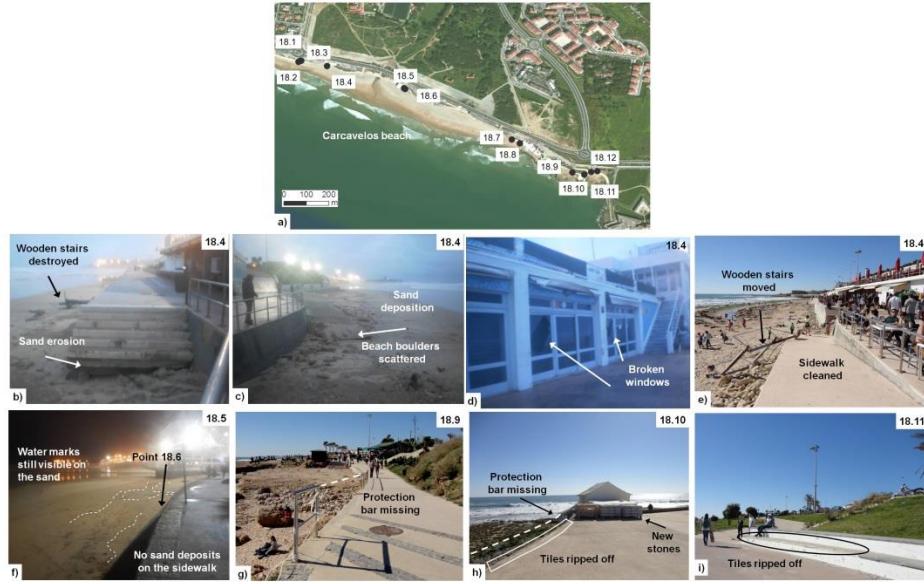
Fig. SM 8 – Field survey at Carcavelos beach: a) Framework; b) Erosion at the base of stairs; c) sand and boulders deposited; d) restaurants damaged; e) sidewalk cleaned, but damage was still visible; f) inundation marks at the beach; g) Protection bars still missing; h) Protection bars still missing and tiles ripped off; i) Tiles of the sidewalk ripped off.

Fig. SM 8 – Trabalho de campo na praia de Carcavelos: a) Enquadramento; b) Erosão na base das escadas; c) Depósitos de areia e pedras; d) Estragos nos restaurantes; e) Passeio limpo, mas estragos ainda são visíveis; f) marcas da inundação na praia; g) Barras de proteção ainda não repostas; h) Barras de proteção ainda não repostas, e pedras arrancadas; i) pedras no passeio arrancadas.
