NOTAS E RECENSÕES

O PORTO DE SINES: PREJUÍZOS DOS TEMPORAIS E REPARAÇÕES

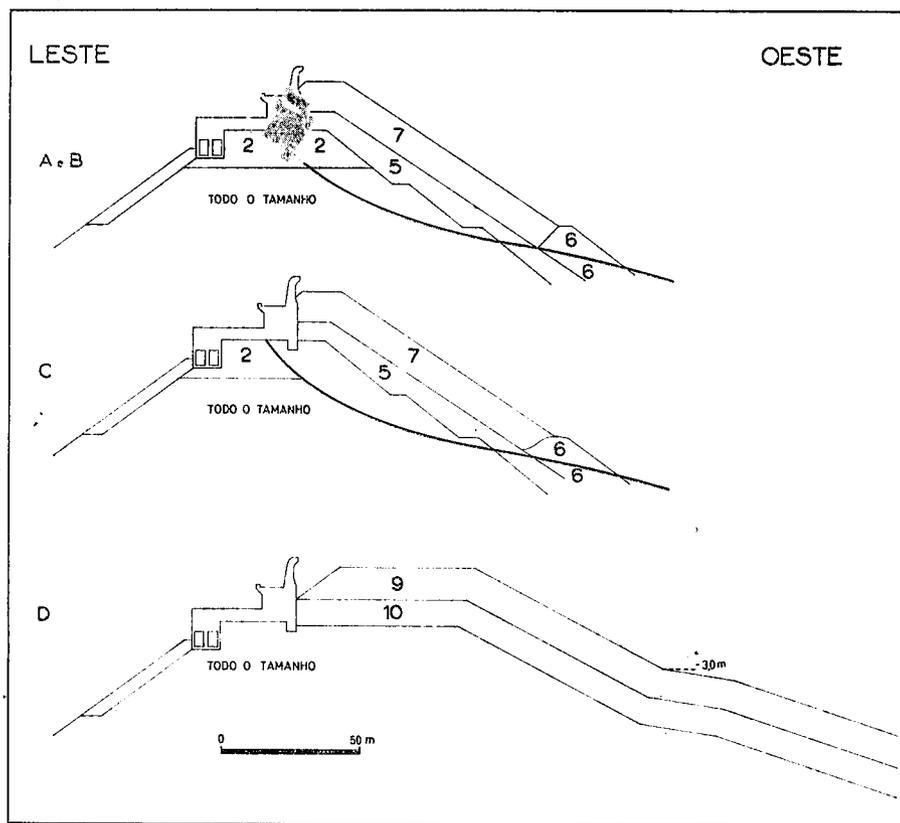
As causas do desastre resultam da estrutura do molhe. O relatório que estamos a cotejar afirma que a geometria do perfil resistente (veja-se a fig. 12 da nota de 1978 e a fig. 2 da presente nota) é muito académica e arriscada.

Académica porque certos refinamentos geométricos eram impossíveis de executar, como «a berma do prisma de apoio do manto de dolos (n.º 6 das figuras referidas), com 3 m de largura à profundidade de 15 m e constituída por blocos naturais de 16 a 20 t.»

Fig. 2 — Perfis, acidentes e reparações do quebra-mar de Sines. *A* (a traço fino) — perfil do projecto (igual à fig. 12 da nota de 1978). *B* (a cheio e traço grosso) — deslocamento de parte da obra de betão e «perfil de praia» resultantes das destruições de Fevereiro/Março de 1978. *C* — reconstrução do Verão de 1978 segundo o perfil do projecto (*A*). *D* — Perfil tipo da reparação provisória do Verão de 1980. 2 — Todo-o-tamanho seleccionado. 5 — Enrocamento de 3 a 6 t. 6 — Enrocamento de 9 a 20 t. 7 — Dolos de 40 t. 9 — Cubos de 90 t. 10 — Enrocamento, por cima de 6 a 23 t, por baixo de 1 a 3 t.

desapareceram, de mistura com o enrocamento, e formou-se um talude mais suave a lembrar perfil de praia (fig. 2). Mesmo no curto período de observações existente em Sines, conhecem-se outros temporais parecidos, como o de Dezembro de 1973 em que durante 27 horas as alturas máximas das ondas foram de 8 a 12,8 m. Não deve admirar a frequência de temporais desta grandeza, pois como se referiu o Instituto de Meteorologia atribuiu-lhe um período de recorrência da ordem dos 5 anos.

Na reparação provisória do Verão de 1980 os dolos foram por isso postos de parte e substituídos por cubos de betão de 90 t. (cerca de 3,3 m de lado e 4 caneluras, custo de cada cubo 250 contos). O perfil é reconstruído com o declive geral de 3:1, isto é, metade da inclinação primitiva desta face do molhe. Na fig. 2, representa-se o novo perfil do molhe; a pequena bancada à cota — 3,0 foi feita contra vontade, por as gruas para colocar os cubos, existentes na obra, não permitirem, nem do lado do mar, nem trabalhando em cima do molhe, construir um talude de declive uniforme. Certo é que os cubos, na parte onde a acção das vagas é mais violenta, assentam numa superfície inclinada a 2:1 e têm o perigo de rolar; este processo tem até sido utilizado para colocar cubos nalguns locais.
