# La construcción de los paneles de madera castellanos del siglo XV y XVI: el retablo de Frómista.

Tamara Alba | Consuelo Dalmau

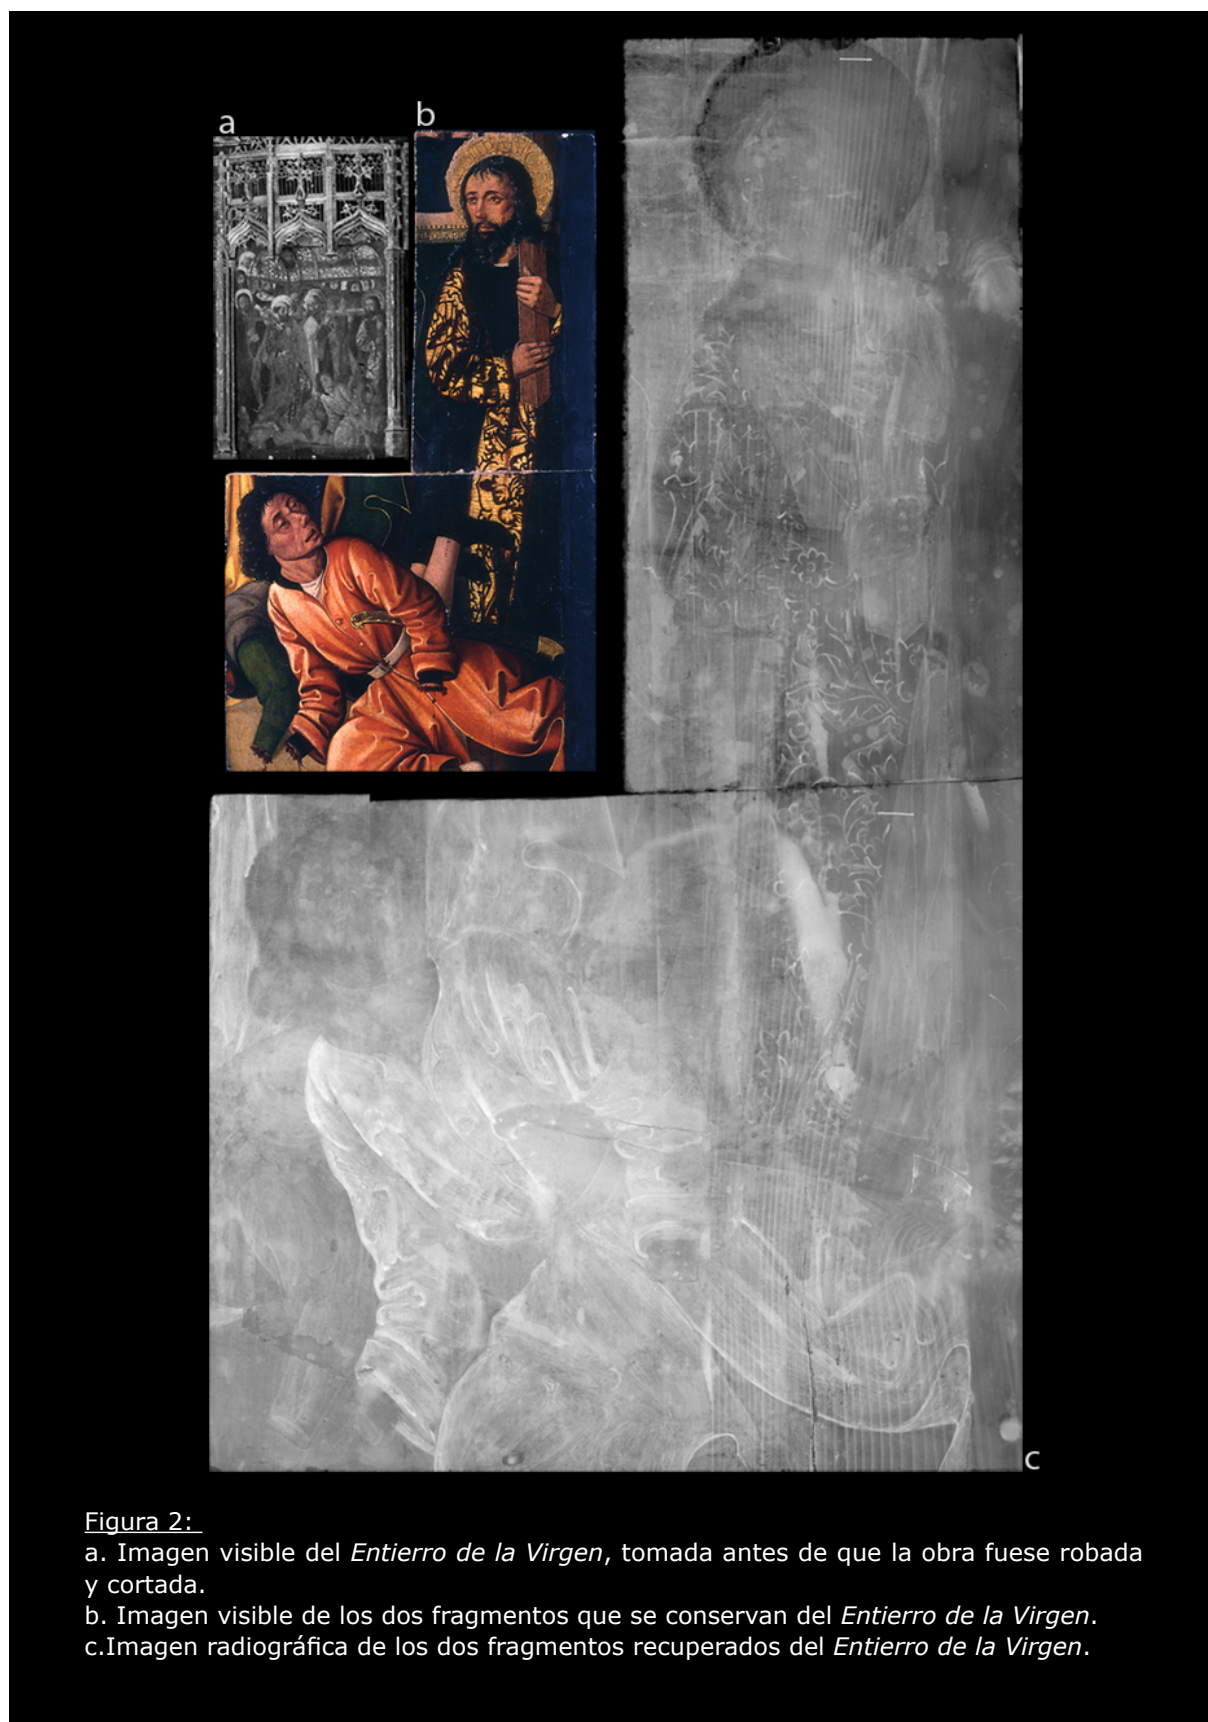
Figura 2:

a. Imagen visible del *Entierro de la Virgen*, tomada antes de que la obra fuese robada y cortada.

b. Imagen visible de los dos fragmentos que se conservan del *Entierro de la Virgen*.

c. Imagen radiográfica de los dos fragmentos recuperados del *Entierro de la Virgen*.

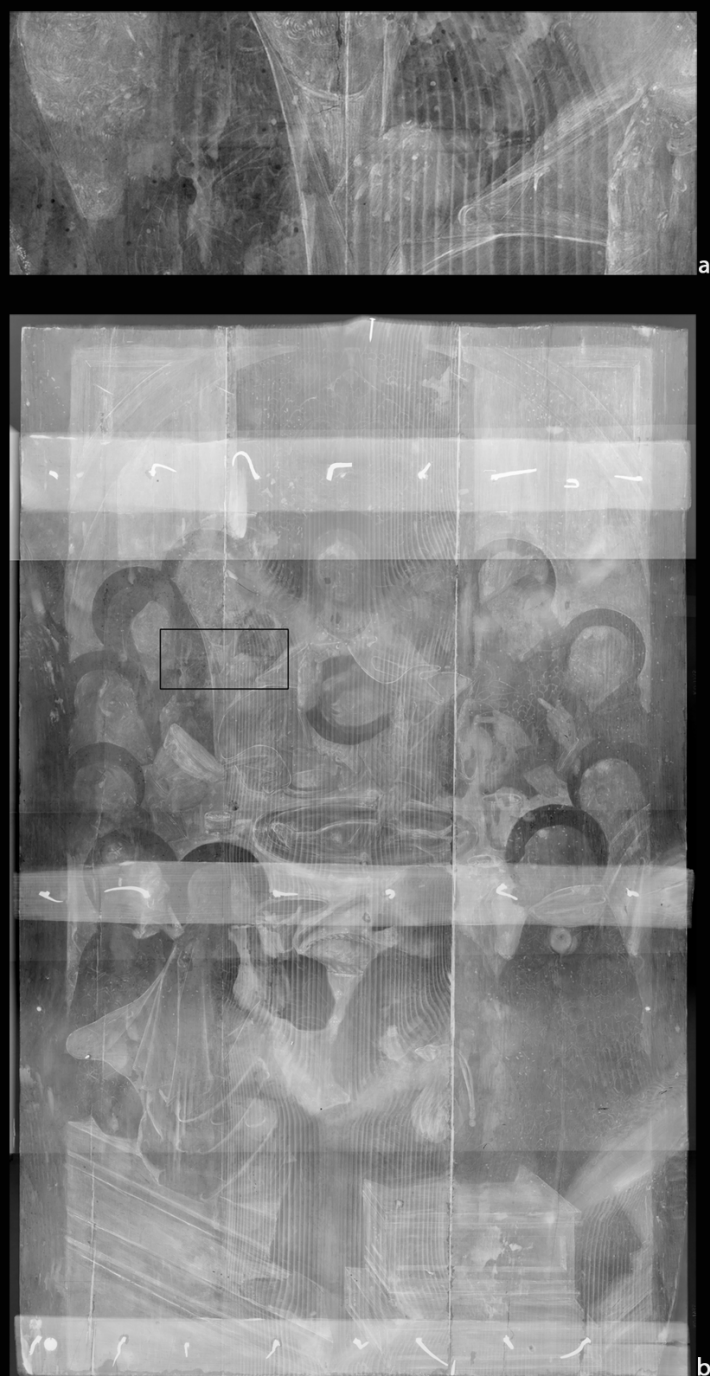
Figura 3:

Por otro lado, en seis de las obras se han visto unas formas rectilíneas, cuyos extremos se estrechan y se redondean ligeramente, dispuestas transversalmente con respecto a las uniones. Se ha interpretado que pudieran ser las espigas o clavijas que se solían insertar en los cantos para mantener alineadas las piezas de madera durante el secado de los adhesivos [figura 3]; debido a la baja absorción radiográfica de estas espigas, se deduce que son de madera y no de metal<sup>6</sup>. No obstante, es preciso aclarar que la no localización de este tipo de elementos en las obras restantes, no implica necesariamente su ausencia, pues su imagen radiográfica es muy tenue en comparación con la de otros materiales más radioabsorbentes, cuya ubicación puede coincidir en la radiografía solapándose. En estas circunstancias, sólo se podría conocer su existencia mediante los orificios en los que se encontrasen insertadas, zonas que difícilmente se ven en radiografía y que, en consecuencia, pueden pasar desapercibidas. Así, aunque en la radiografía de los dos fragmentos del *Entierro de la Virgen* no se encontraron indicios de la presencia de estas piezas, el examen directo de dichos fragmentos evidenció la existencia del orificio de entrada de una antigua espiga en uno de ellos.

a. Detalle de la radiografía de *La Última Cena*, en el que se observa una de las espigas detectadas. También es posible ver en esta imagen la veta de la madera del soporte, así como la unión viva que junta las tablas.

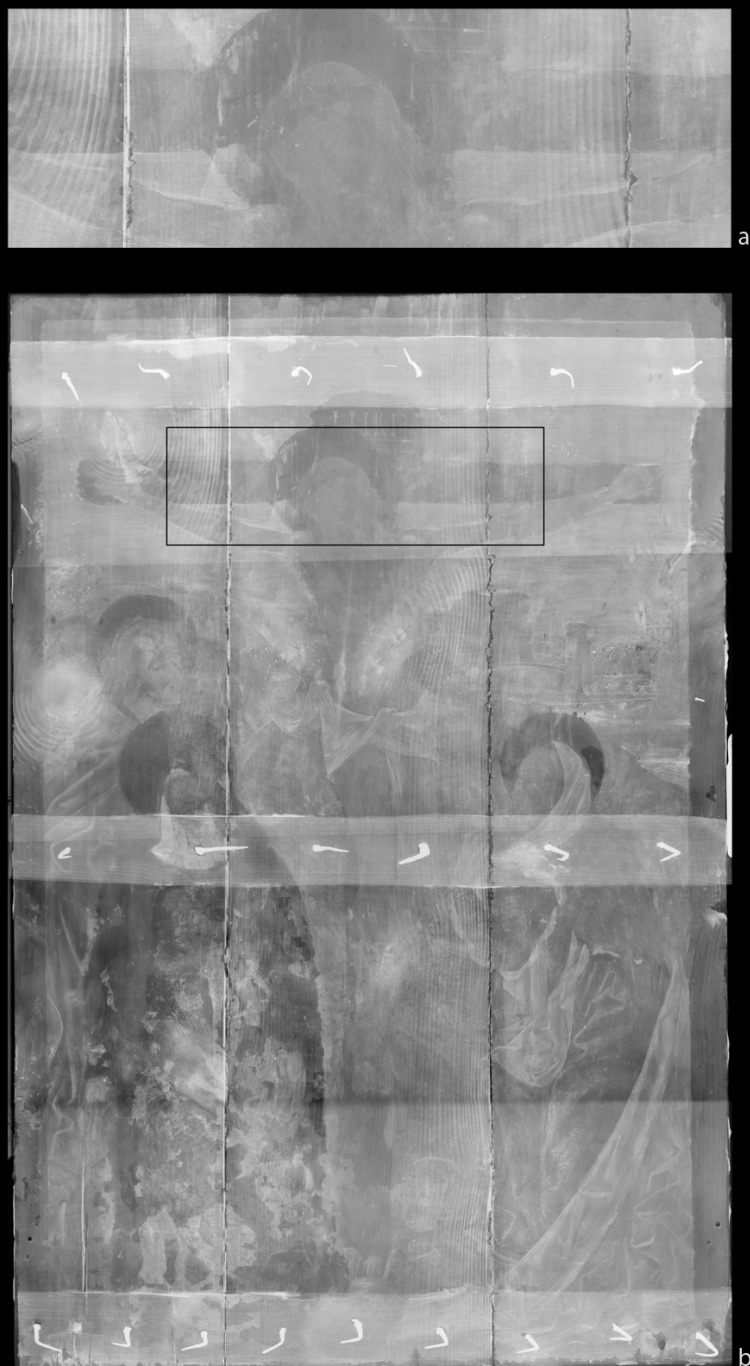
Figura 4:

A ambos lados de las zonas de unión de algunas de estas pinturas, se han observado unas finas líneas paralelas, muy radioabsorbentes, que no han podido ser identificadas, aunque se ha considerado la posibilidad de que sean “chuletas” de madera insertadas en las juntas para reforzarlas durante su intervención [figura 4]. El examen directo de las obras ha permitido confirmar esta hipótesis y mediante la consulta de las imágenes visibles de sus respectivos reversos, tomadas antes de su tratamiento, se ha podido comprobar que esta operación formó parte de la intervención de conservación-restauración efectuada en el IPCE, pues el “enchuleado” no se ve en esas primeras imágenes.

a. Detalle de la radiografía de *La Crucifixión*, en el que destaca el “enchuleado” de las uniones de las tablas.

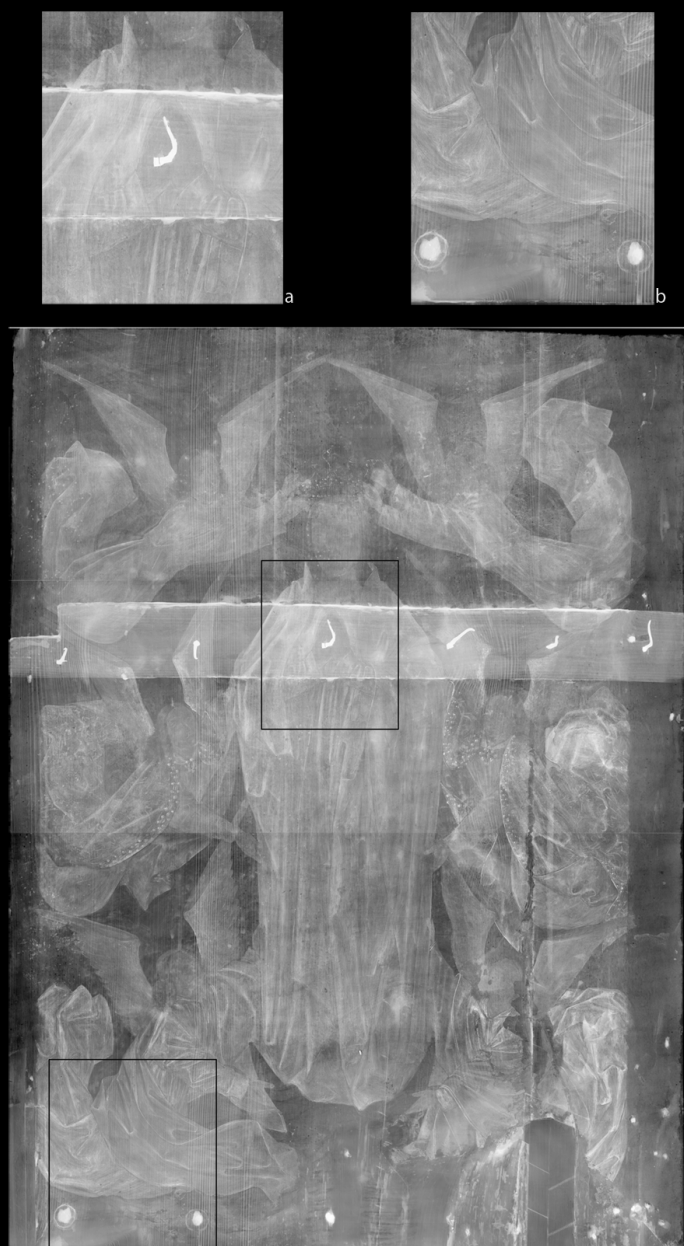
Figura 5:

Mediante las imágenes visibles de los reversos de las obras, se ha podido conocer que estos travesaños tienen forma de prisma de sección rectangular y sus bordes no están biselados, aunque algunos de ellos están dotados de un saliente en uno de sus laterales, que probablemente se deba al sistema usado para montar las obras en la estructura del retablo. Las medidas de todos los barrotes rondan los 7-8 centímetros de altura y los 78-80 centímetros de ancho. En cuanto a su localización en los paneles, los travesaños más bajos se encuentran colocados justo al límite del borde inferior, a diferencia de los barrotes más altos, que están separados del borde superior. Las radiografías denotan que estos barrotes están sujetos a los tableros de la forma más primitiva y simple que se conoce, es decir, mediante clavos insertados desde el anverso y doblados sobre el reverso con el fin de evitar que se salieran a consecuencia del llamado “juego de la madera”<sup>9</sup>. Los clavos están alineados entre sí y se

sitúan cerca de las zonas de unión y de los laterales de los paneles, en orden de dos o tres por cada tabla [figura 5].

a. Detalle de la radiografía de *La Asunción de la Virgen*. Cabe resaltar la presencia del travesaño superior, junto con uno de los clavos de sujeción detectados.

b. Detalle de la radiografía de *La Asunción de la Virgen*, en el que se observan zonas de alta absorción radiográfica en comparación con su entorno. Por su forma y puesto que están localizadas en la parte inferior de la obra, además de que están alineadas entre sí, se entiende que estas zonas son los huecos en los que se encontraban insertados los clavos de sujeción de un antiguo travesaño. La alta absorción de estas zonas, se debería entonces a la presencia de un material de relleno.

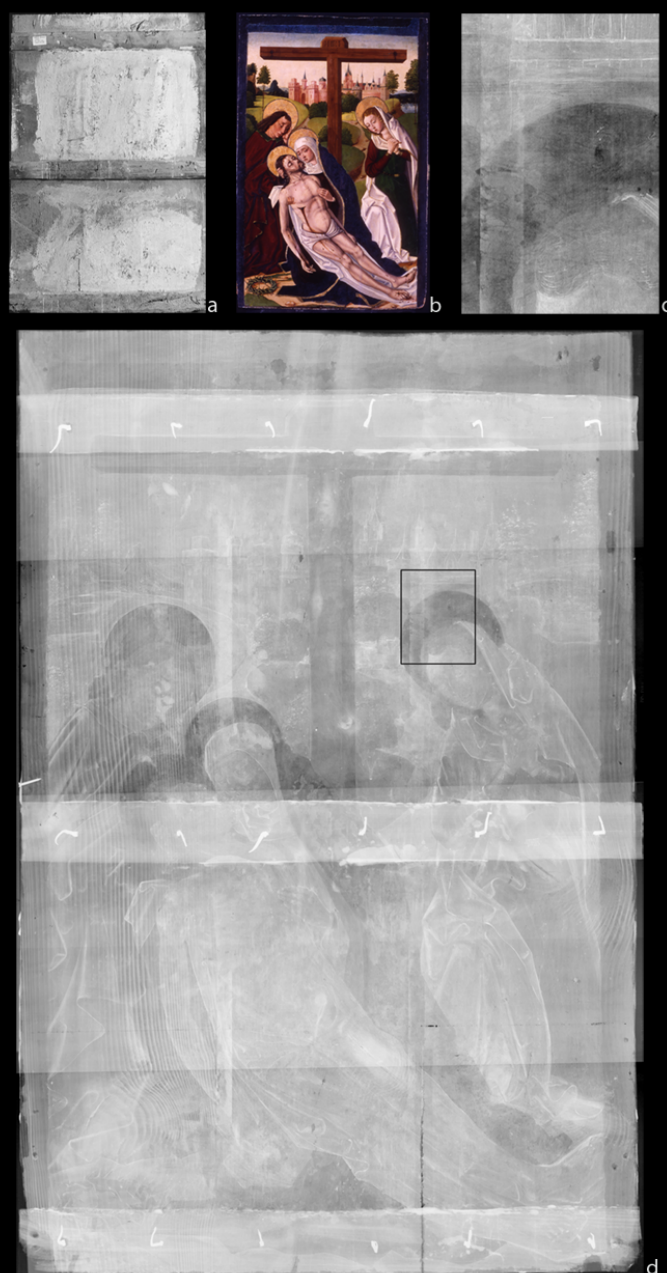
Figura 6:

Ya en relación con el acondicionamiento de la madera de los tableros, efectuado por el pintor y su taller, se han detectado unas estructuras lineales, sinuosas, de baja absorción radiográfica, que están esparcidas por toda la superficie del anverso, tal como se procedía con las fibras de estopa [figura 6]. El encolado de estas fibras se hacía con el propósito de facilitar la adhesión de la preparación y de regular la absorción de humedad por parte del soporte. Las imágenes visibles, junto con las conclusiones extraídas del examen ejecutado *in situ*, han permitido conocer que las fibras de estopa también están presentes en el reverso de las obras pero, en este caso, únicamente se disponen sobre las uniones, por lo que se entiende que tenían la función de reforzar las juntas. Según indica Marette, no se tiene constancia del uso de este tipo de fibras en España con anterioridad al siglo XV (Marette 1961: 150). En relación con este tema, Skaug realizó un estudio comparativo tomando como muestra diferentes obras procedentes de diversos países entre los que se encontraba España, pudiendo distinguir ciertas variantes en la colocación de bandas de refuerzo (pergamino, lienzo o estopa). De sus conclusiones se extrae que, hasta finales del siglo XV, en Castilla predominaba la aplicación de tiras o piezas de pergamino o lienzo sobre nudos, grietas y uniones, aunque también se colocaban fibras de estopa. En cambio, a finales del siglo XV y durante el XVI, imperó el uso de fibras sueltas encoladas directamente sobre toda la superficie del panel (Skaug 2006: 184-191).

- a. Imagen visible del reverso de *La Piedad*, tomada con carácter previo a la intervención de la obra. Obsérvese que la estopa está localizada en las zonas de unión de las tablas y sobre ella está extendida una capa de preparación.
- b. Imagen visible del anverso de *La Piedad*, tomada tras la intervención a la que fue sometida la obra en el IPCE.
- c. Detalle de la radiografía de *La Piedad* mediante la que se ha detectado la presencia de fibras de estopa dispersas por la superficie del anverso.
- d. Imagen radiográfica de *La Piedad*.

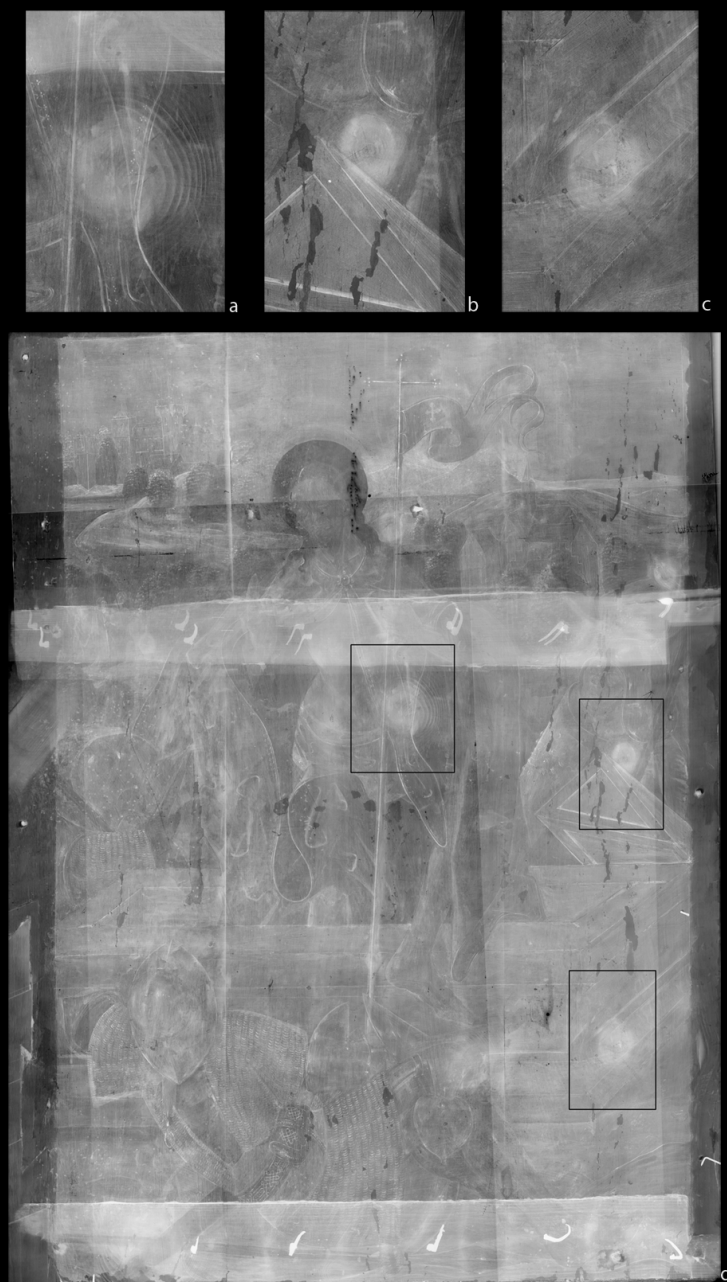
Figura 7:

Con respecto al cumplimiento de los mandatos aprobados en Granada y posiblemente en otras ciudades, se han localizado varios nudos [figura 7], lo que contradice las normas dictadas para la correcta conservación de los tableros<sup>10</sup>. También se han observado pequeñas formas circulares, repartidas por las superficies de las obras, semejantes a los orificios de salida de insectos xilófagos [figura 8]. Parte de estos círculos han sido detectados por su baja absorción radiográfica en comparación con las zonas circundantes, mientras que el resto de los orificios han sido distinguidos por dar una imagen radiográfica opuesta a la descrita. La alta absorción de radiación que caracteriza al segundo tipo de orificios, se debe a la presencia de preparación o de estuco en su interior. En este sentido, se ha deducido que los primeros corresponden a ataques producidos después de haber sido extendida la preparación, en contraposición a los segundos, que habrían tenido lugar antes de que el pintor llevara a cabo esa tarea. Es decir, que obvió también las directrices emanadas de las Ordenanzas, que exigían el uso de madera sana, aunque así mismo cabe la posibilidad de que este material de alta absorción radiográfica sea el estuco aplicado por el restaurador durante su intervención.

- a. Detalle de la radiografía de *La Resurrección*, en el que se puede ver el nudo que hay en la tabla central del soporte.
- b. Detalle de la imagen radiográfica de *La Resurrección*, en el que se observa uno de los nudos existentes en la tabla derecha del panel.
- c. Detalle de la imagen radiográfica de *La Resurrección*. El nudo detectado evidencia que no se cumplían algunas de las prescripciones recogidas en Ordenanzas de la época.
- d. Imagen radiográfica de *La Resurrección*.

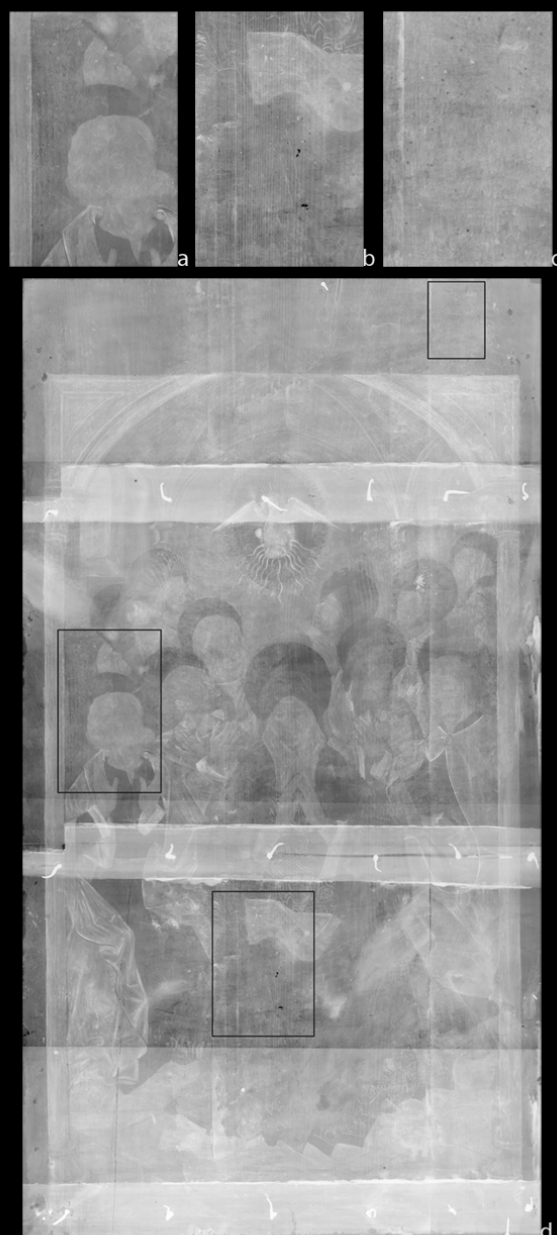
**Figura 8:**

- a. Detalle la imagen radiográfica de *Pentecostés*. Obsérvese que las formas circulares que se corresponden con los ataques de insectos xilófagos, son tanto blancas como negras, lo que indica que las primeras están rellenas de preparación o de estuco de intervención, al contrario que las segundas.
- b. Detalle de la radiografía de *Pentecostés* en el que destaca la presencia de orificios de salida de insectos xilófagos.
- c. Detalle de la radiografía de *Pentecostés*. Al igual que en los dos casos anteriores, se observa el ataque de insectos xilófagos.
- d. Imagen radiográfica de *Pentecostés*.
