OS TEMPORAIS DE FEVEREIRO/MARÇO DE 1978

A DOMESTICAÇÃO DOS RIOS E O PERIGO DAS CHEIAS

OS EFEITOS DO TEMPORAL NO NOROESTE (2)

OS TEMPORAIS DE 25/26 DE FEVEREIRO DE 1978 NO CENTRO DE PORTUGAL (4)

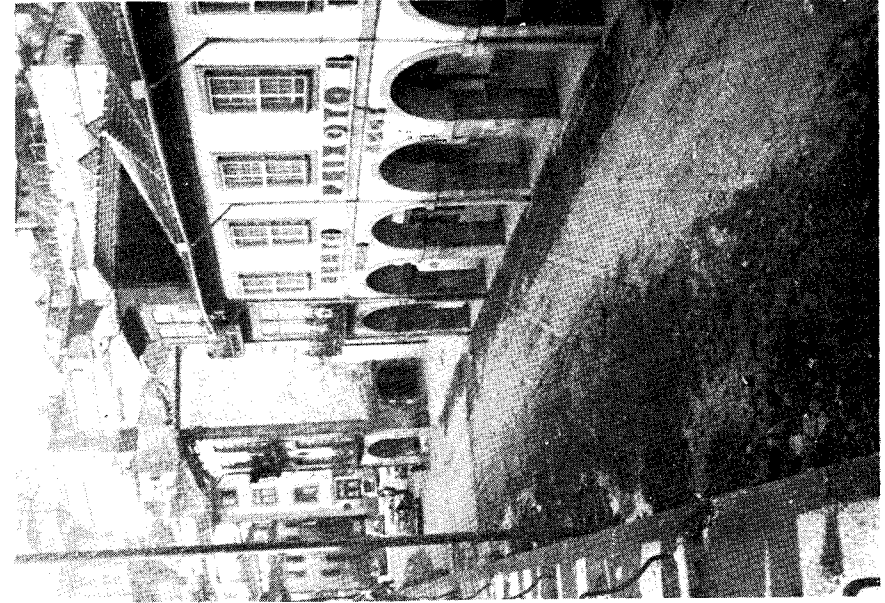
EST. I — A Rua de Miragaia (Porto) inundada. A esquerda, fotografia tirada durante a tarde do dia 1 de Março de 1978; à direita, após a cheia (4 de Março). Durante a cheia de 1909 a água tinha atingido a base dos próprios arcos.

No dia 1 de Março de 1978 ficaram inundadas, como aliás acontece muitas vezes, as estradas e ruas marginais da cidade do Porto (Freixo, Ribeira, Miragaia, Massarelos, Lordele e Foz) e de Vila Nova de Gaia. Foram cobertas por uma toalha de água barrenta que corria velozmente para a foz (est. I e II).

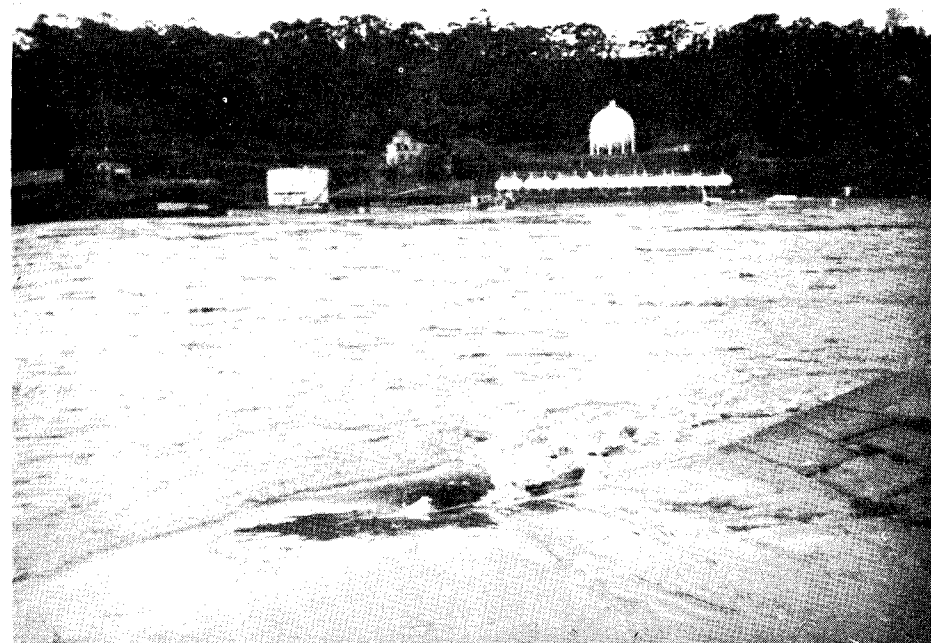
EST. II, A — O depósito e cais da Mobil, na margem esquerda do Douro (1 de Março de 1978). A estrada marginal está coberta por 2 metros de água.

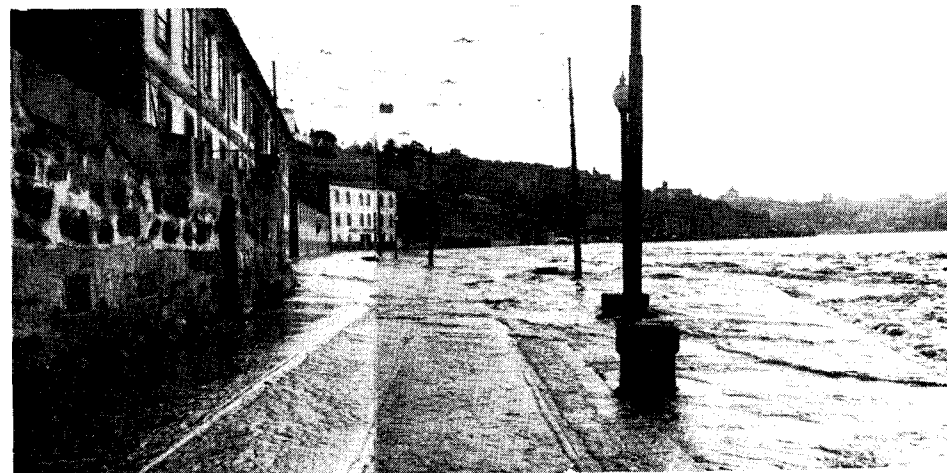
EST. II, B — A margem direita do Douro (em frente da fotografia anterior). Em último plano, aparece Vila Nova de Gaia atrás das águas tumultuosas do rio.

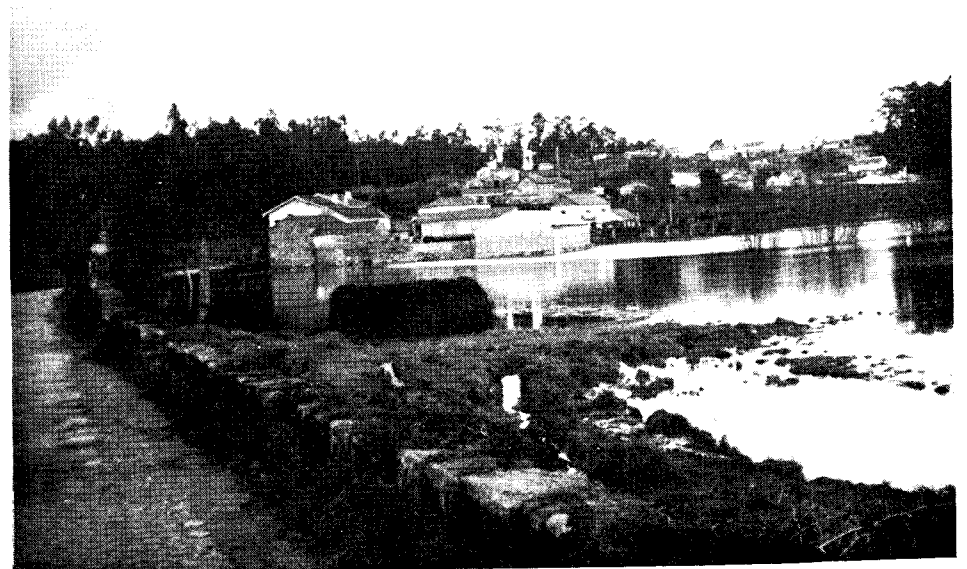
EST. III, B — Campos inundados pelo rio Este, nas proximidades da ponte medieval, 2 de Março de 1978.

Nos outros rios do Noroeste, a cheia limitou-se à invasão normal dos campos marginais, como as fotografias da estampa III documentam em relação aos rios Ave e Este.

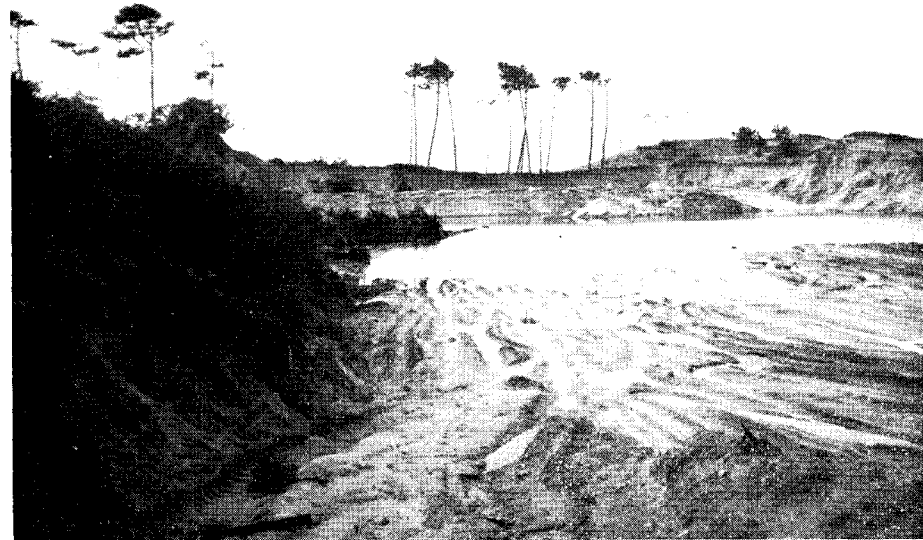
EST. IV, A — Fundo inundado de uma cova em construção na Aguçadoura (2 de Março de 1978). São nitidas as marcas deixadas pelas máquinas que destroem as dunas e transportam a areia.

Na faixa arenosa litoral da Estela-Aguçadoura, as «covas», estes campos escavados nas dunas⁽³⁾, ficaram inundadas pela subida do nível da toalha de água entre 28 de Fevereiro e 3 de Março de 1978 (est. IV). Os prejuízos foram reduzidos, por se tratar de uma época relativamente «morta» na horticultura.

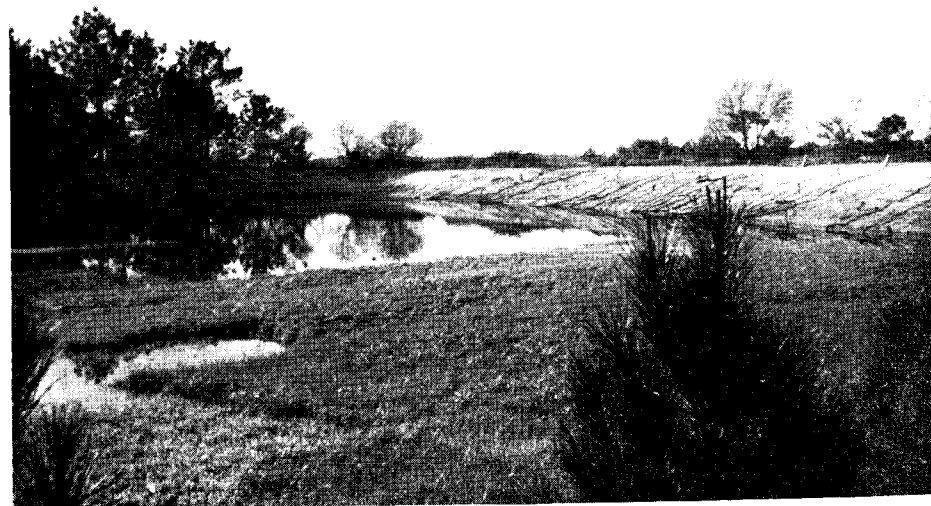
EST. IV, B — Cova só inundada na parte mais baixa, junto do poço, onde a água atinge 20 cm de altura. Todo o solo estava ocupado com forragem (2 de Março de 1978).

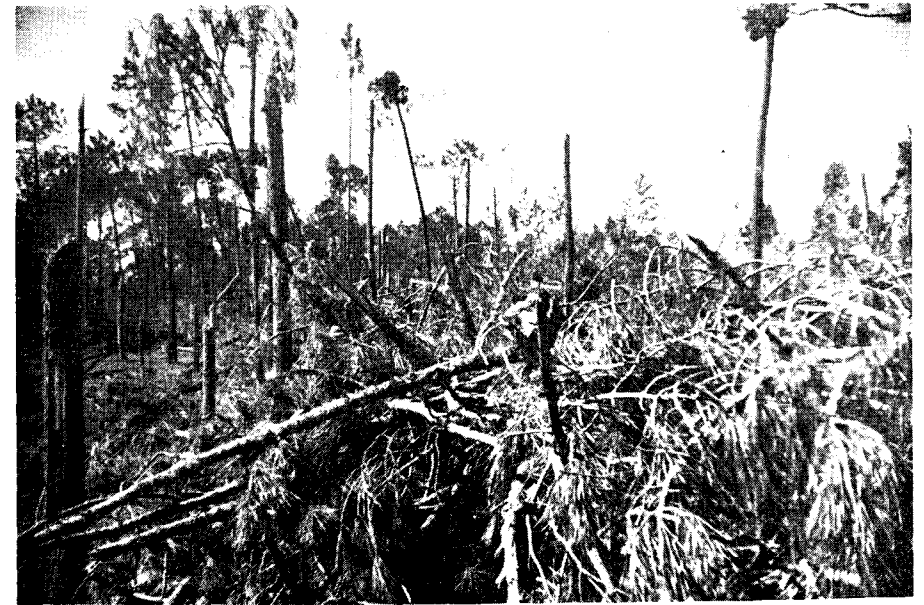
EST. V, B — Idem (extremidade oriental).

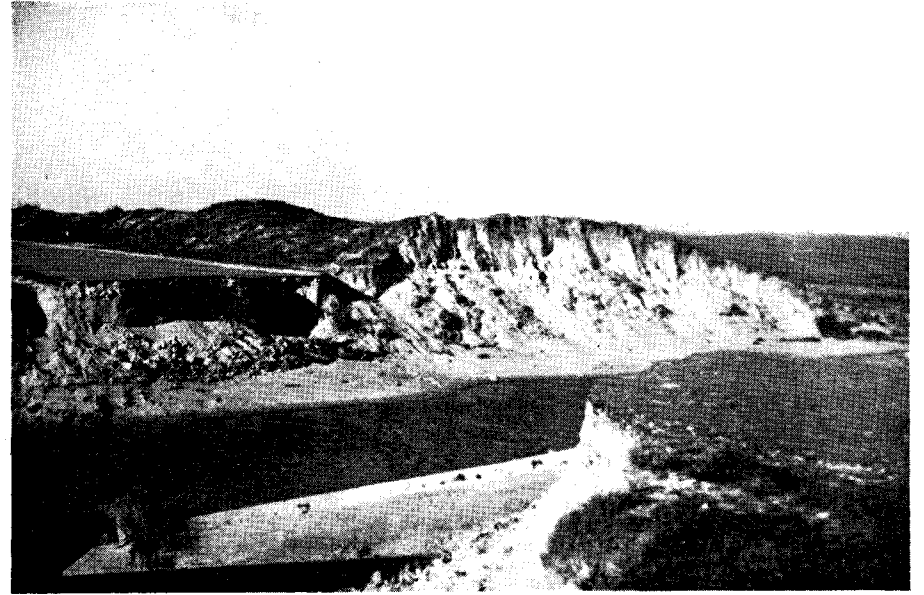
EST. VII, A — Corte da estrada Costa Nova-Vagueira. Aspecto de pormenor do corte natural da estrada mais próximo da Vagueira.

Um pouco mais para sul da Costa Nova, nem foi necessária a actuação humana para o corte da estrada—em dois locais onde também a água do mar se tinha concentrado, aproveitando valas de drenagem, a estrada não resistiu ao ataque erosivo de sapa, aliás muito fácil dado que o piso assenta em banquetas de areia (est. VII). Num e noutro caso, caído o asfalto sobreposto às manilhas, foi muito rápido o processo de alargamento e aprofundamento da passagem. Nesta área, porém, a movimentação das águas era maior por se tratar de pontos onde o mar ou se aproximava mais da laguna a favor da enseada aberta, ou avançava com relativa facilidade a favor de várias pequenas aberturas na duna (fig. 8); além disso, não se pode igualmente negligenciar, nos três casos, o papel exercido pelas próprias águas da laguna que, ao subirem de nível, como sempre, na praia-mar, mas desta vez mais do que o habitual devido

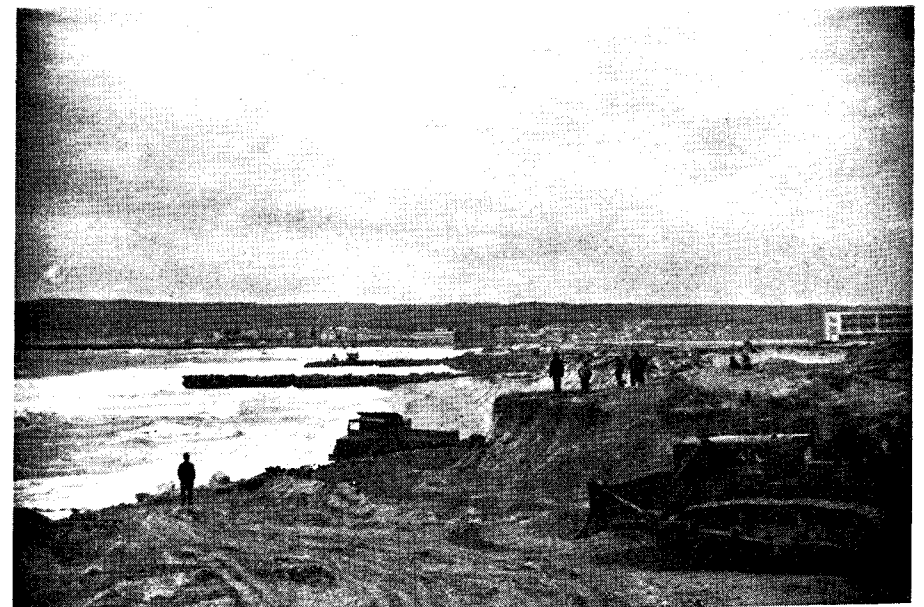
EST. VIII, B — Obras de entulhamento da enseada que ameaçava
a povoação da Cova.

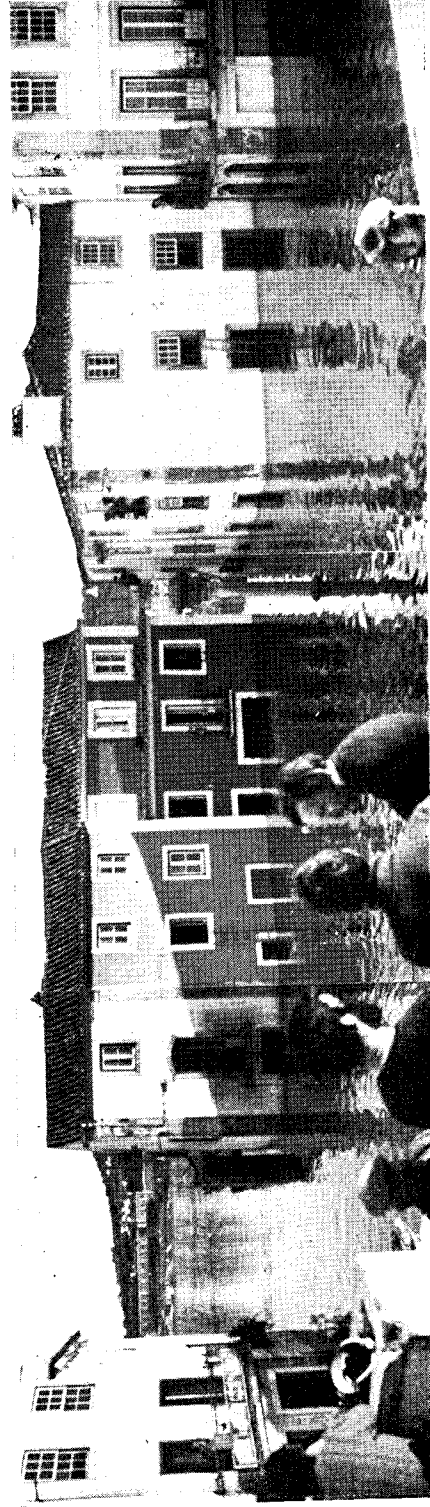
Est. IX, B — Na parte baixa de Constância, os habitantes observam a baixa lenta das águas durante a tarde de 4 de Março. Vê-se nitidamente, à direita, a marca do nível máximo na parede das casas.

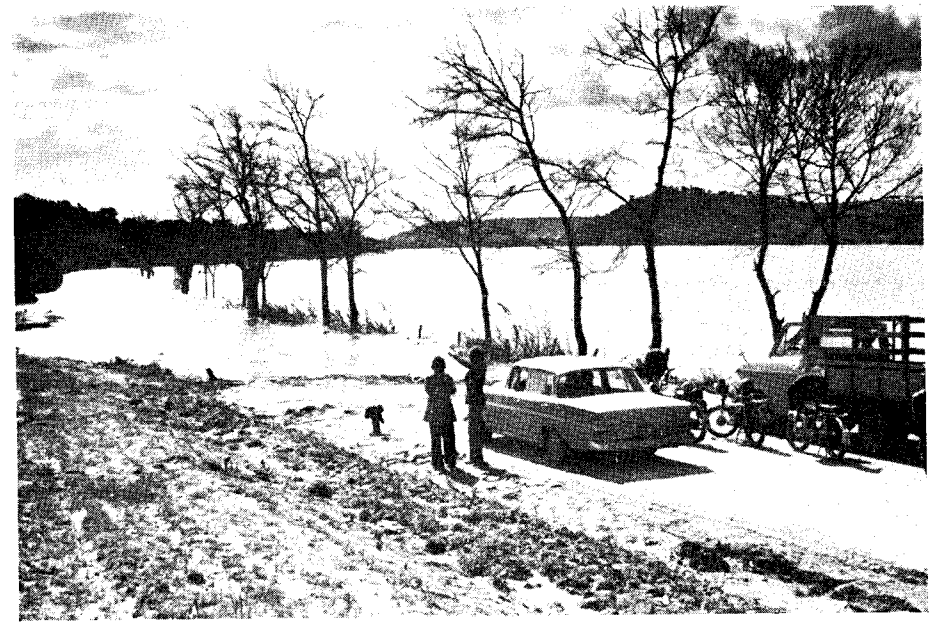
EST. X, A — O baixo vale do Rio Maior, ao meio-dia de 4 de Março de 1978. A estrada de Santarém a Vale de Santarém está cortada.

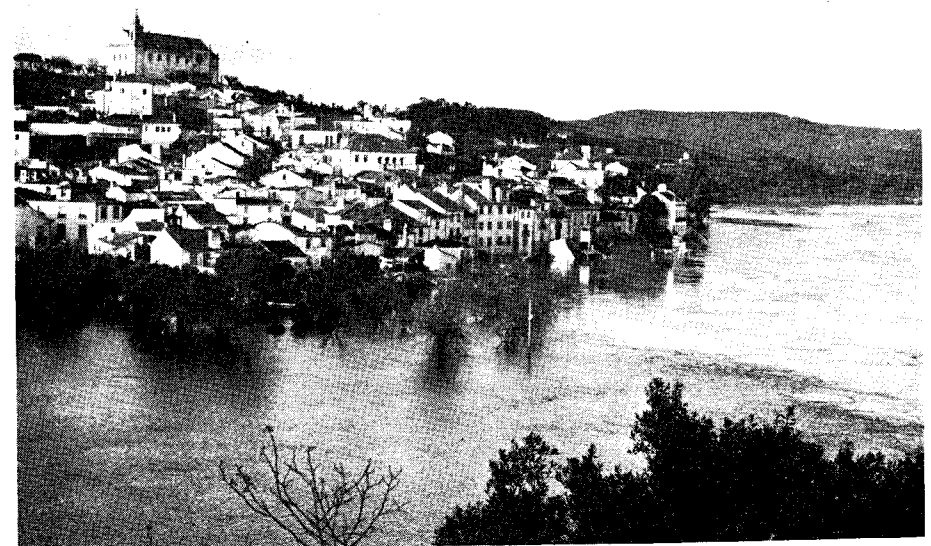
EST. X, B — Confluência do Zézere e do Tejo em Constância, 4 de Março à tarde. Toda a parte baixa da aglomeração está ainda coberta pelas águas (cfr. Est. IX, B). Distinguem-se nitidamente as águas dos dois rios, ainda que as do Tejo sejam muito menos barrentas do que costumavam, antes da construção das barragens.
