AVALIAÇÃO DE RISCOS APLICADA À CONSERVAÇÃO E RESTAURAÇÃO DO PATRIMÔNIO INDUSTRIAL MÓVEL: O ROLO COMPACTADOR DA ESCOLA DE BELAS ARTES, UNIVERSIDADE FEDERAL DE MINAS GERAIS – BRASIL

Risk Evaluation Applied to the Conservation and Restoration of Movable Industrial Heritage: The Steam Roller of the School of Fine Arts Collections - Minas Gerais University - Brazil

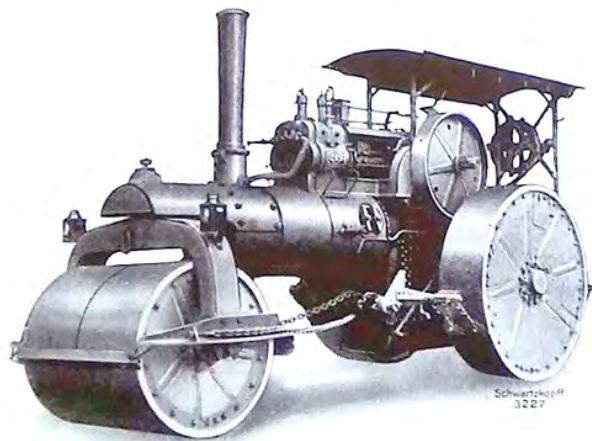
O rolo compactador de estrada, assim designado pela fabricante alemã de equipamentos, a empresa Schwartzkopff, consiste em uma máquina a vapor dos anos 20, do século XX, que tem por tração dois cilindros a vapor e peso operacional entre 12 e 20 toneladas (Figura 1).

Figura 1 – Modelo do Rolo Compactador de Estrada – Marca Schwartzkopff

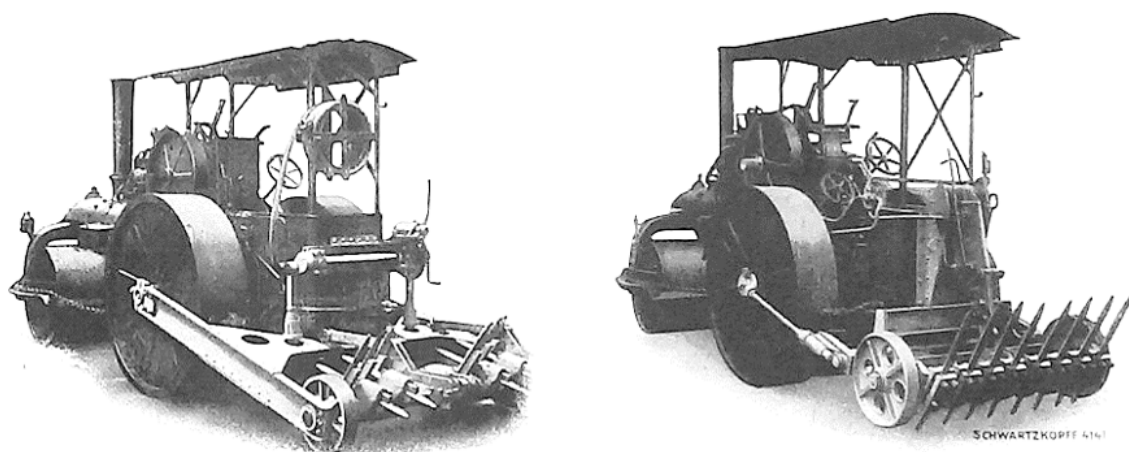
Os modelos originais tinham como característica a opção de aquisição frontal complementar, seja por rolos de extrusão leves ou pesados que continham de 3 a 10 pás de aço. Além destes acessórios, as abas de puxar podiam ser acionadas de maneira manual ou com pressão de vapor e utilizadas com a guarda baixa ou suspensa (Figura 2).

Figura 2 – Modelo do Rolo Compactador de Estrada – Marca Schwartzkopff

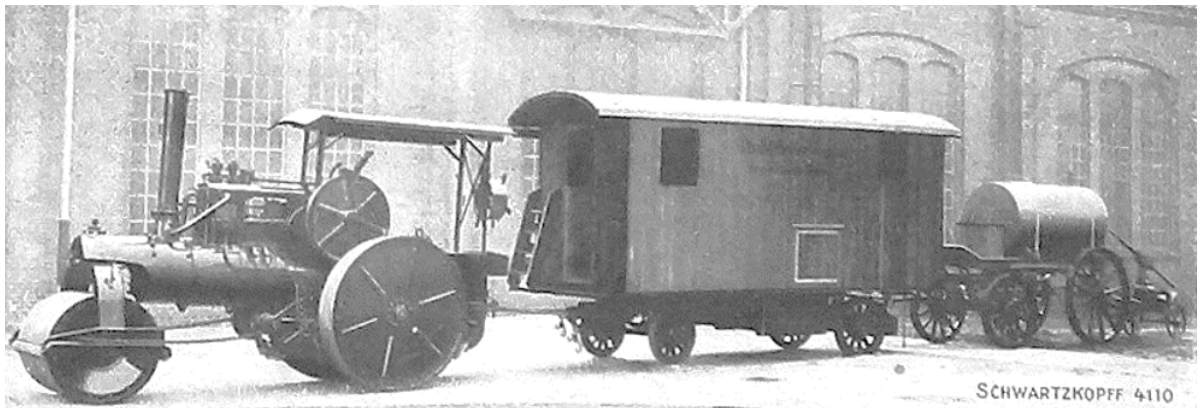
Figura 3 – Modelo do Rolo Compactador de Estrada – Marca Schwartzkopff
 Fonte: Schwartzkopff 1852-1927, p. 153, 1927.

O funcionamento básico do rolo compactador à pressão de vapor ocorria de maneira particular, para sulcar o solo na construção de novas estradas e estradas rurais, bem como para o rasgar profundamente. Podia ser fornecido, também, de maneira opcional um modelo completo de rolo compactador que contava com vagão-acomodação e carro-bomba d'água manual e pulverizador (Figura 3).

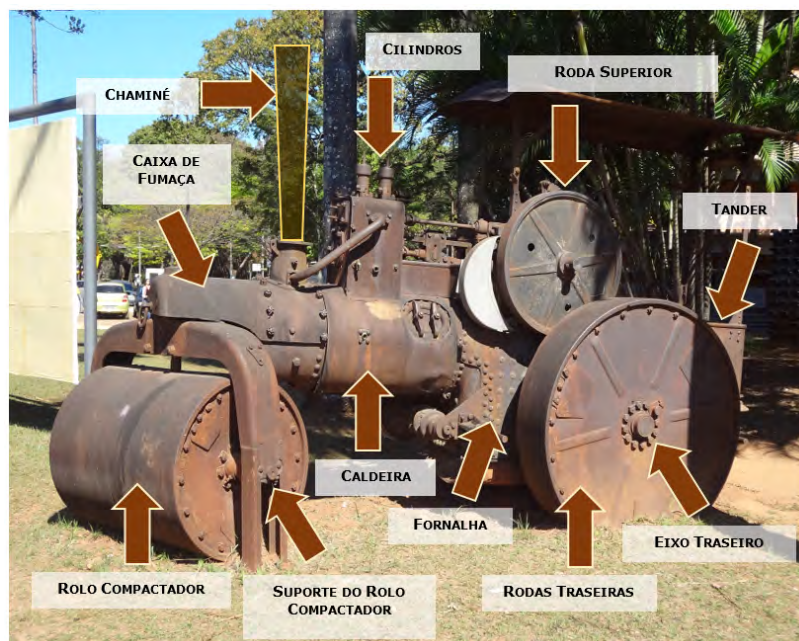
Figura 4 – Partes de um Equipamento a Vapor.
 Fonte: Elaborado a partir de Brown, Riley e Thomas, p. 8, 1999.

Para uma representação básica da máquina tem-se o esquema apresentado na Figura 4 em que se encontram os elementos principais de funcionamento de um equipamento movido a vapor.

A propulsão a vapor consiste basicamente na alimentação da caldeira com carvão vegetal e sua transformação em calor transmitido ao tanque de água que, sendo aquecido, transforma a água em vapor o qual propulsiona os cilindros dos pistons transformando em energia propulsora da máquina por meio das correntes laterais que impulsionavam a máquina (Croft, 1922).

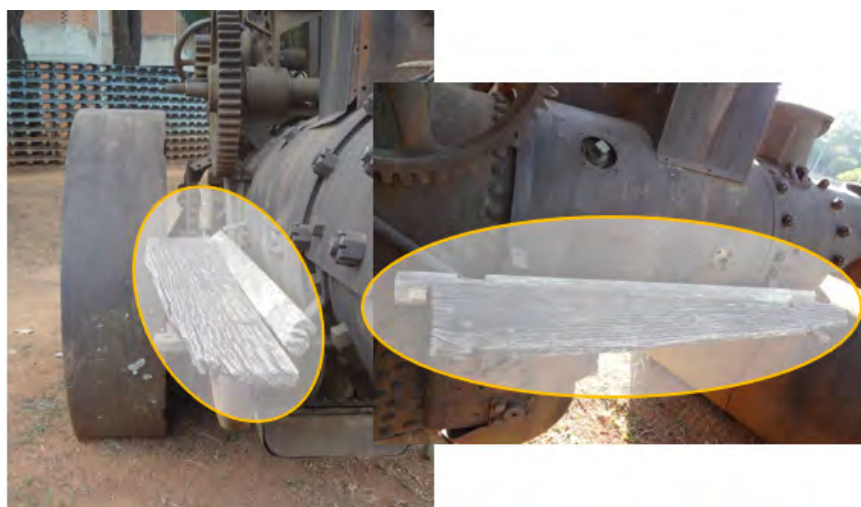
O rolo compactador possui uma estrutura em sua maior parte, quase a totalidade, de elementos em liga metálica, composta de aço ou ferro fundido os quais apresentam diferenciações quanto ao percentual de composição de ferro e de carbono, além de outros metais em quantidade de menor significância. Para sua construção, observa-se a utilização de rebites, também em ligas de ferro, que determinam o acabamento e fixação das partes e peças do equipamento. Como elemento de composição tem-se um único elemento de madeira, em sua lateral direita o qual era utilizado para acesso aos cilindros e sistema de difusão dos gases decorrentes do motor de combustão a vapor, a partir da caldeira existente (Figura 5).

Figura 5 – Lateral Direita do Rolo Compactador e Detalhe em Madeira.

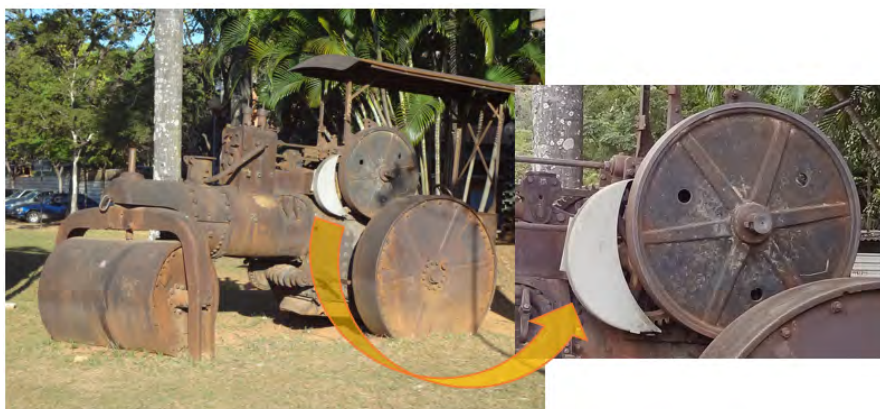
Deve-se observar ainda a existência de uma proteção, em forma de meia-lua, à correia dentada da roda superior responsável pela tração mecânica do rolo compactador. Ela tem em sua composição uma liga diferente daquela da máquina, sendo composta de liga de ferro e aço com adição de alumínio. Acredita-se que tal configuração substituiu o elemento original, uma vez que há certa diferenciação entre sua composição e o restante do objeto do estudo (Figura 6).

Figura 6 – Lateral Esquerda do Rolo Compactador e Detalhe de Proteção

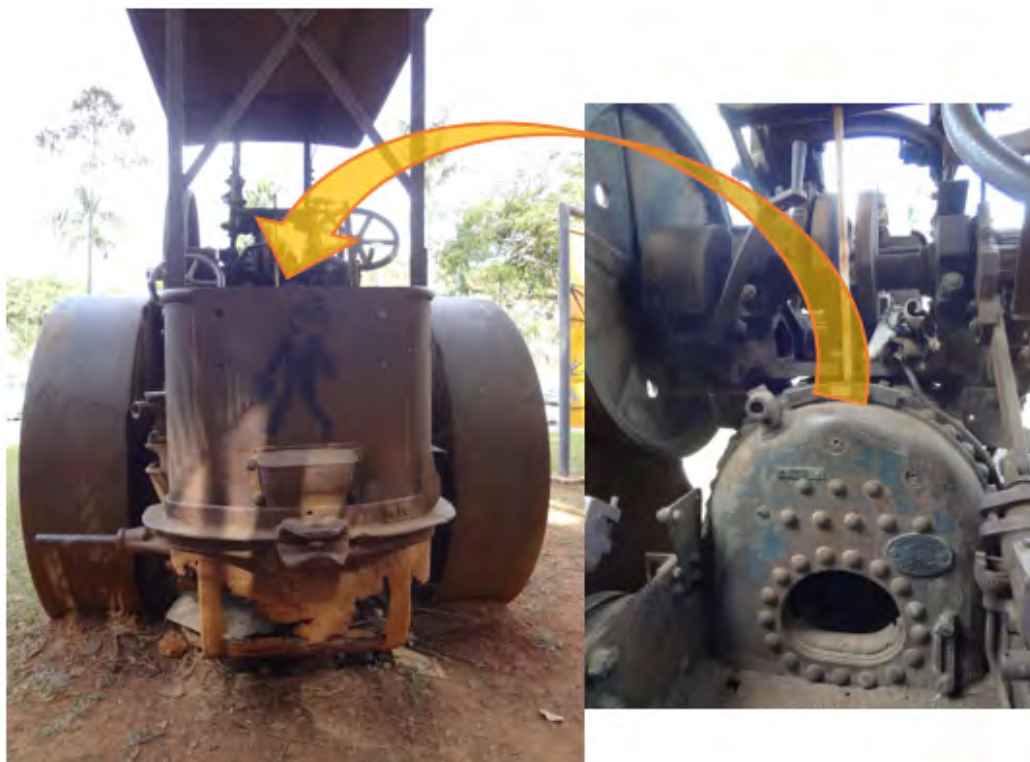
Cabe ressaltar ainda que o condutor se posiciona na parte posterior do rolo compactador, também denominada tander a qual fica no topo do tanque, posterior à caixa de carvão alimentadora da fornalha e a caldeira. Para isolamento, há uma porta corta-fogo através da qual o carvão alimenta a fornalha que está em frente dos pés do condutor. (Figura 7)

Figura 7 – Tander e Porta corta-fogo da fornalha. Fonte: Ronaldo Rodrigues, 2015.

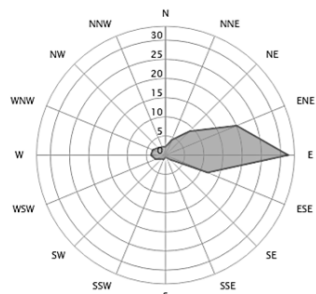
Outra variável que contribui para os processos de deterioração do equipamento é a intensidade e direção dos ventos que apresenta menor instabilidade climatológica no período primavera-verão do que nas estações de outono-inverno. As condições de clima e dos deslocamentos de massas de ar (ventos) permitem inferir variações as quais está submetido o rolo compactador (ver Gráficos 1 e 2).

Gráfico 1 – Distribuição Anual da Direção dos Ventos. Fonte: Página WEB Windfinder, 2016.

Tal dinâmica de ventos que interessa para a análise dos possíveis riscos aos quais se encontra submetida o bem cultural a partir da abordagem das forças físicas, tem sua confirmação nos estudos de Prudente, Raia e Reis (2009) que apontam para a região metropolitana de Belo Horizonte uma “intensidade máxima [dos ventos] ocorre durante os meses da primavera, - setembro, outubro e novembro - e as menores intensidades no outono, mais especificamente nos meses de abril, maio e início de junho” (p. 3).

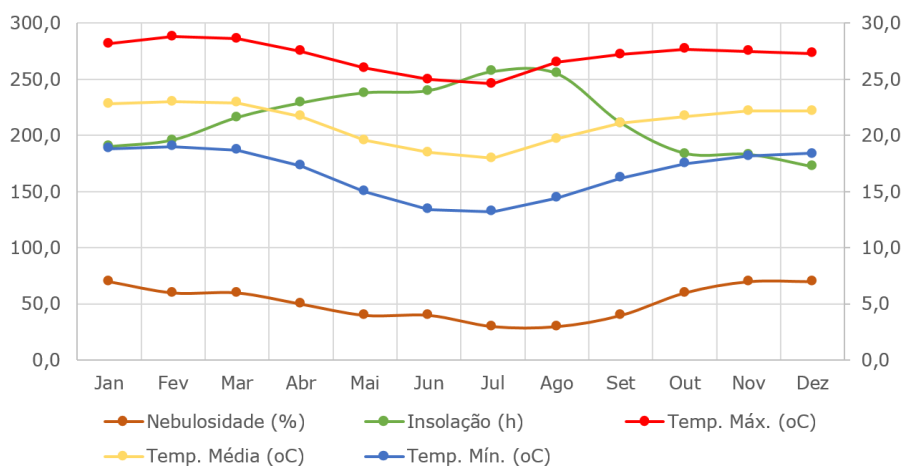
Para avaliar as questões relacionadas às temperaturas, foram verificadas as condições climáticas a que está submetido o equipamento, sendo avaliadas as variáveis, temperatura (em °C), insolação (em horas) e nebulosidade (em %). A partir dos dados históricos obtidos junto ao INMET, para o período de 1961-1990, obtém-se a partir das médias mensais respectivas a cada ano (Gráfico 3).

Gráfico 3 – Conservação Preventiva – Normais Climatológicas (Temperatura)
Fonte: Adaptado do INMET -

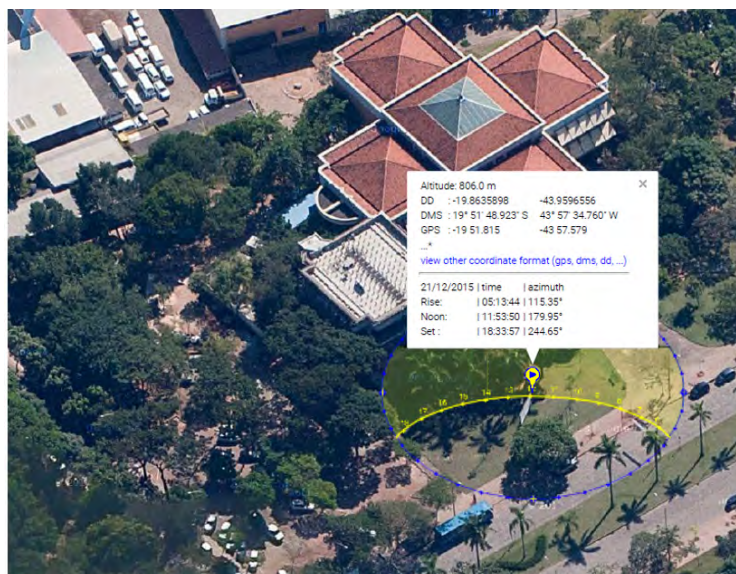
No tocante ao posicionamento do sol observa-se que há uma distribuição regular da radiação solar, uma vez que a mesma não sofre variações entre os meses e estações do ano. De acordo com o caminho de dom, assim denominado pois sugere a trajetória do sol durante os movimentos terrestres, calcula-se a posição do sol no céu para cada localização terrestre durante o período de um dia (Figura 9).

Figura 9 – Percurso e Posição Solar – Caminho de Dom. Fonte: Elaborado a partir do site Sunearthtools, 2016. http://www.sunearthtools.com/dp/tools/pos_sun.php?lang=pt

Obteve-se, assim, uma aproximação do posicionamento solar, no caso para a data de maior insolação, no solstício de verão. Entretanto, deve-se observar que o grau de radiação solar sofre influência das condições diárias, tais como, o ângulo de incidência dos raios solares em função das estações e condições climáticas, graus de nebulosidade e também do sombreamento causado pela vegetação ou pelo edifício da escola de Belas Artes em função do período do dia.

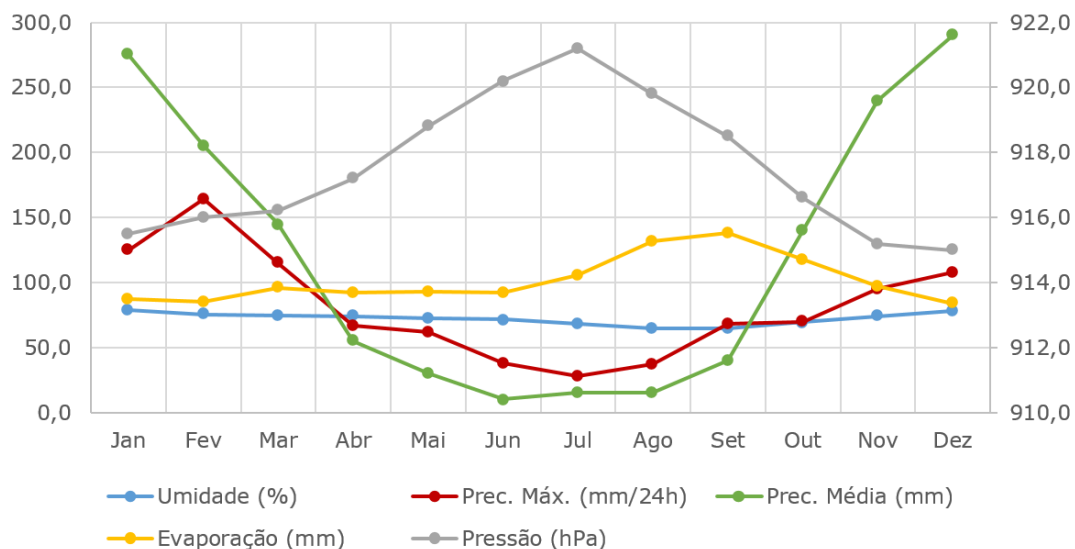
Com relação a umidade, foram obtidos os dados históricos no INMET que equivalem às médias de precipitações e evaporação (em mm), umidade (em %) e pressão (em hPa), em igual período ao apresentado para as outras normais climatológicas (Gráfico 4).

Gráfico 3 – Conservação Preventiva – Normais Climatológicas.

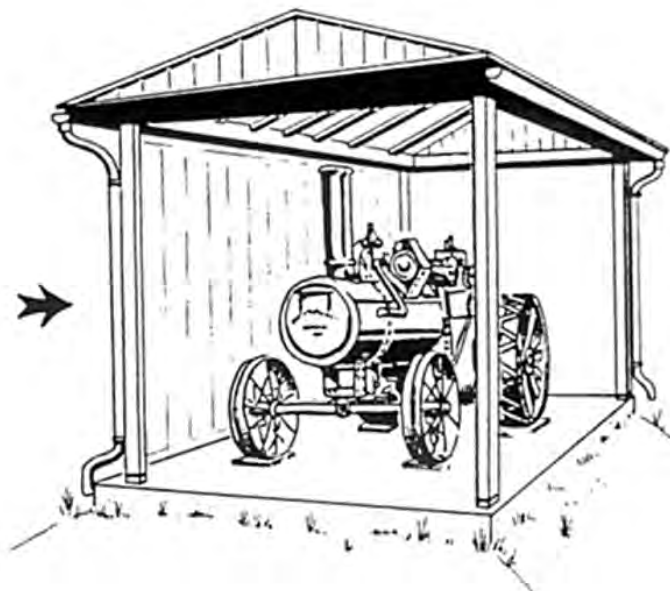
Baseados na proposta do Instituto de Canadense de Conservação (1993 para a preservação de equipamentos industriais expostos no exterior, sugere-se a implementação de uma cobertura com uma das laterais fechada, preferencialmente do lado onde for maior a incidência dos ventos dominantes, ou seja, que neste caso de acordo com o regime de ventos estudado será este-nordeste a oeste-sudeste. No tocante à estrutura da cobertura deve ser contemplada uma malha de proteção (preferencialmente de arame) a fim de evitar os efeitos de rebaixamentos, deslocamentos e desabamentos da coberta (Figura 12).

Figura 12 – Exemplo de Estrutura Externa para Grandes Equipamentos.

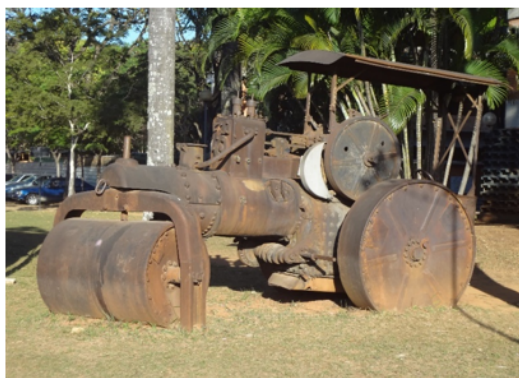
Rolo Compactador de Estrada – Lateral Esquerda (Figura 01)

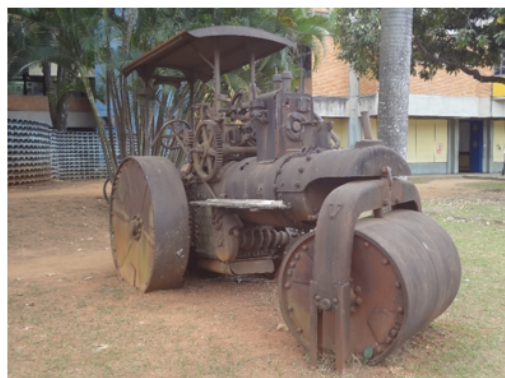
Rolo Compactador de Estrada – Lateral Direita (Figura 02)

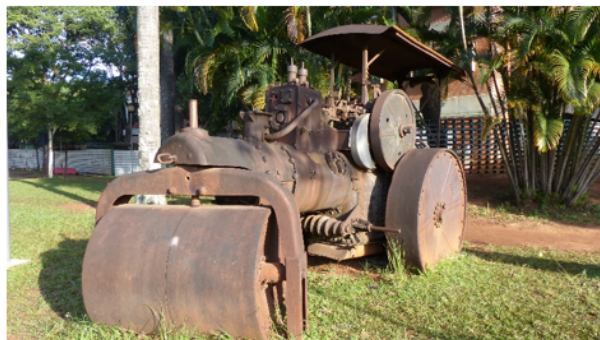
Rolo Compactador de Estrada – Vista Frontal (Figura 03)
