# EVOLUÇÃO DO USO E COBERTURA DAS TERRAS E SEUS IMPACTOS NA QUALIDADE DAS ÁGUAS SUPERFICIAIS DA BACIA HIDROGRÁFICA DO CÓRREGO BONITO (MATO GROSSO DO SUL, BRASIL)

**RESUMO** – Esta pesquisa ambiciona compreender a evolução do uso e cobertura das terras ao longo dos anos de 1984 e 2017, os atuais problemas ambientais e seus impactos na qualidade das águas superficiais da bacia hidrográfica do córrego Bonito, localizada no município sul-mato-grossense de Bonito, Brasil. Para tanto, buscou-se, por meio do processamento digital de imagens de satélite, classificar os usos das terras e, por intermédio de saídas de campo, identificar os problemas ambientais que possam interferir nas águas. As águas superficiais, por sua vez, foram enquadradas nas resoluções do Conselho Nacional do Meio Ambiente, que atua sobre o território brasileiro. Os resultados mostraram um aumento das monoculturas e pastagens, e conseqüente retirada das vegetações florestais, tanto que muitos destes usos antrópicos já adentram as margens de mananciais, impactando na qualidade de suas águas superficiais, sobretudo alterando a condutividade elétrica e os sólidos totais dissolvidos na água. Levando em conta que essa bac

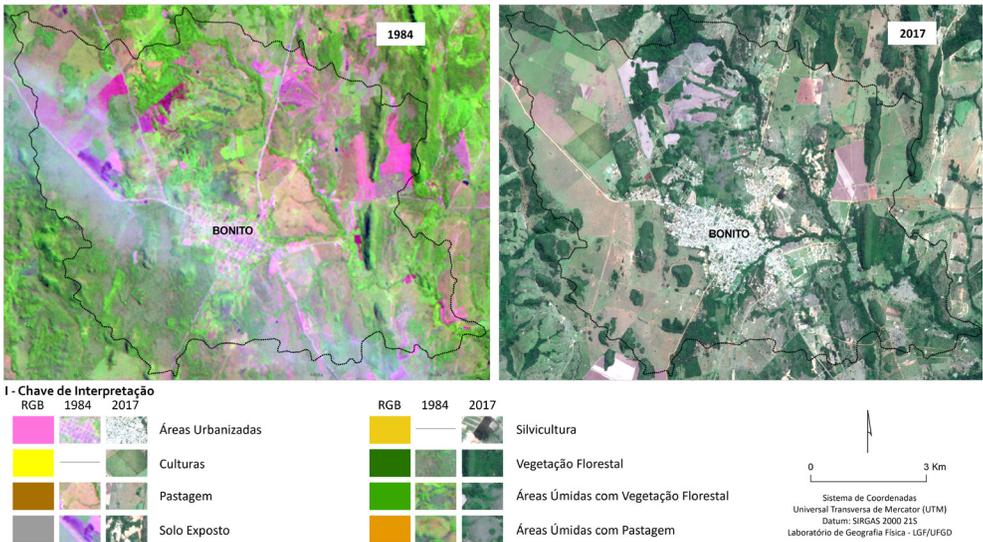
Fig. 2 – Cartas e chaves de interpretação do uso e cobertura das terras da BHCBA, Bonito/MS. Figura a cores disponível online.

Com isso, definiram-se oito classes de uso das terras, são elas: Áreas Urbanizadas; Culturas; Pastagem; Solo Exposto; Vegetação Florestal; Áreas Úmidas com Vegetação Florestal; Áreas Úmidas com Pastagem; e Massas de Água. Para suas identificações nas imagens de satélite, criaram-se as cartas imagem de 1984 e 2017 com suas respectivas chaves de interpretação (fig. 2).

Essas classes foram definidas segundo seu dossel vegetativo, densidade e porte da vegetação, proteção ao solo e função exercida nesse sistema bacia hidrográfica. As áreas urbanizadas corresponderam à sede municipal de Bonito e a alguns atrativos turísticos; as culturas abrangeram, em sua totalidade, lavouras de soja; as pastagens englobaram vegetações rasteiras em que há criação de gado, ou mesmo, um pasto sem utilização econômica aparente; as áreas de solo exposto abarcaram aquelas sem qualquer tipo de vegetação que recobra o solo e o proteja contra as intempéries; a silvicultura abrangeu áreas de plantio de eucalipto; a vegetação florestal englobou áreas de resquícios de mata atlântica e cerrado ainda preservados, com densidade elevada e um dossel vegetativo bem composto; as áreas úmidas com vegetação florestal estão localizadas em terrenos permanentemente ou parcialmente saturados em água, isso faz com que seu dossel vegetativo seja mais denso e tenha uma característica ligeiramente distinta nas espécies vegetais; as áreas úmidas com pastagem são regiões de gramíneas em solos hidromórficos, fazendo com que suas características se vinculem às áreas de pousio.

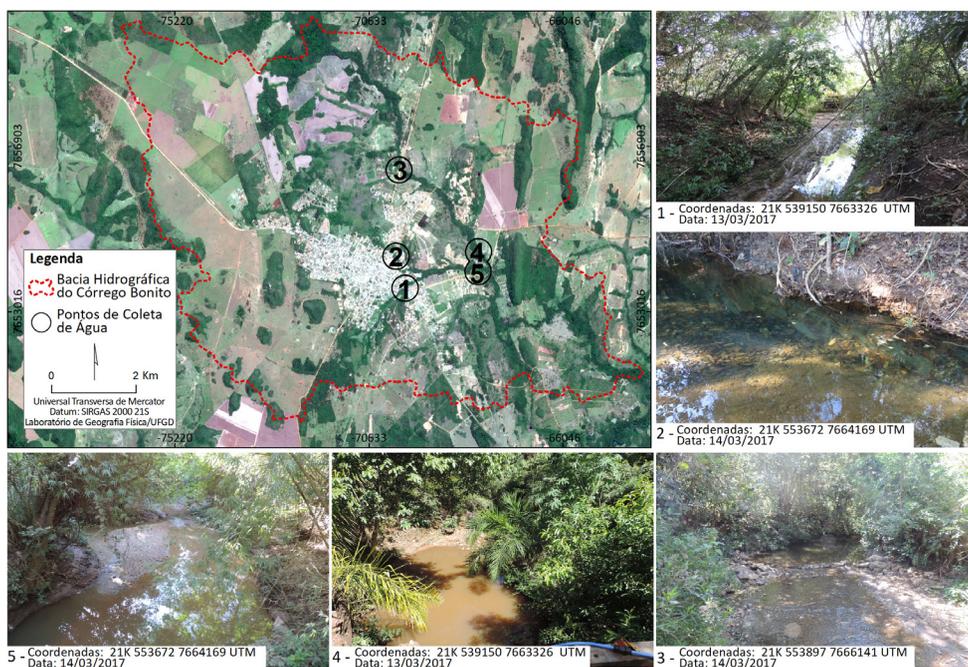
Fig. 3 – Localização dos pontos de monitoramento das águas da BHCB, Bonito/MS. Figura a cores disponível online.

No que diz respeito à análise da qualidade das águas superficiais, observou-se sua velocidade e os parâmetros físicos e químicos em cinco pontos de coleta, ao longo dos três mananciais mais importantes da BHCB, os córregos Bonito, Saladeiro e Restinga (fig. 3), considerando alguns fatores como: a facilidade de acesso aos mananciais por meio de estradas vicinais; pontos considerados potenciais de contaminação e alteração nos parâmetros físicos e químicos das águas superficiais, ou seja, próximos às culturas, pastagens e áreas urbanizadas; e pontos com mata ciliar bem composta, o que pode comprovar as influências que estas trazem para a qualidade das águas.

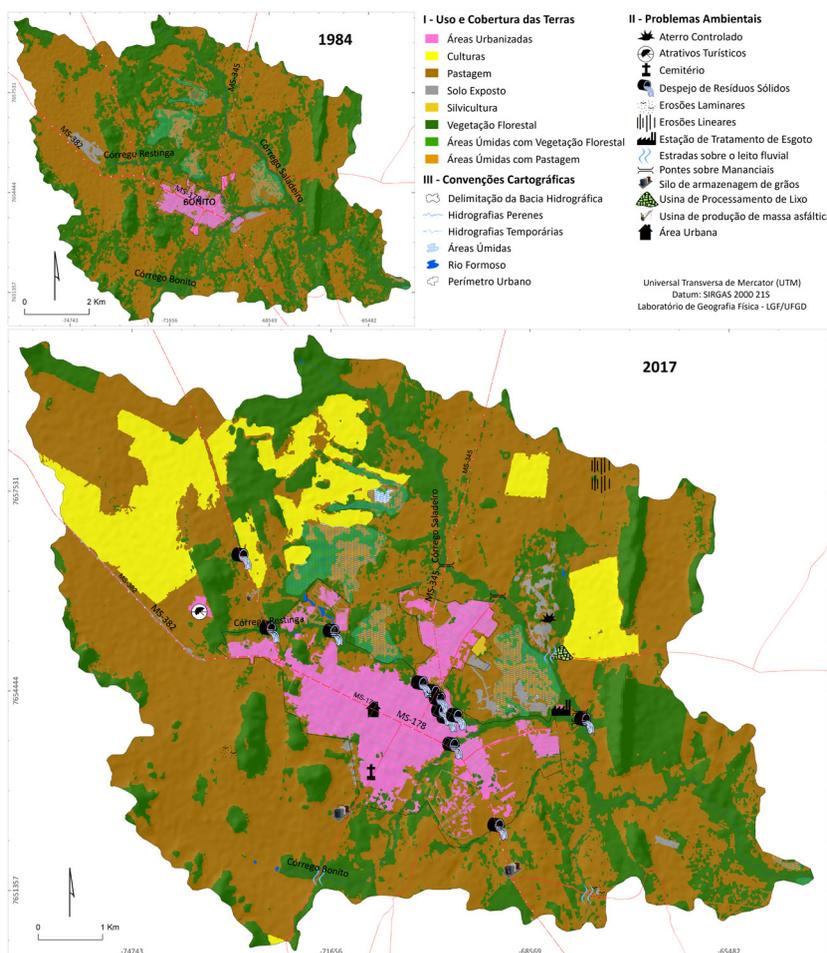
Fig. 4 – Evolução espacial temporal do uso e cobertura das terras entre 1984 e 2017 e os problemas ambientais encontrados na BHCb, Bonito/MS. Figura a cores disponível online.

A análise dos resultados se inicia com a interpretação da evolução espacial temporal no que tange ao uso e cobertura das terras nos anos de 1984 e 2017. Esse hiato de 33 anos foi capaz de evidenciar as alterações e aumento do uso antrópico sobre esta bacia hidrográfica cárstica, conforme as figuras 4 e 5 e o quadro II, e muitos destes usos reinantes atualmente traduzem em graves problemas ambientais, como visualizado na figura a seguir.

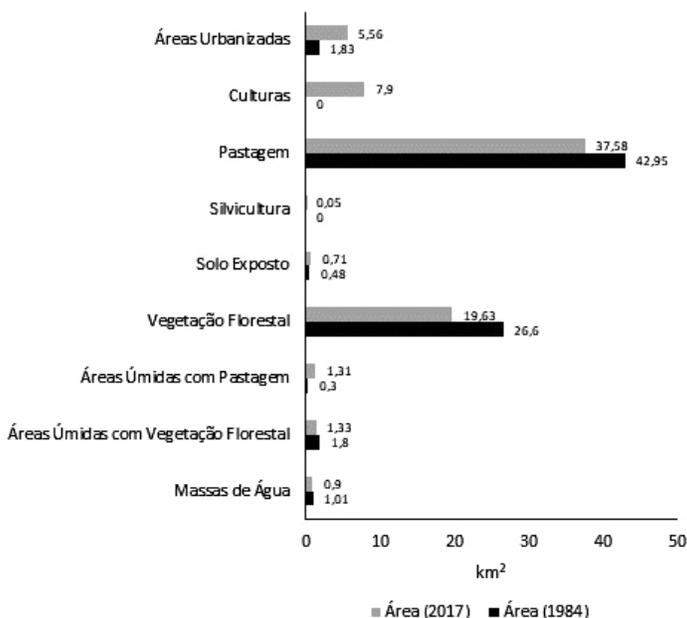
Fig. 5 – Evolução do uso e cobertura das terras em 1984 e 2017 na BHCB, Bonito/MS.

Diante destes dados, mostra-se um avanço das áreas urbanizadas que a fez passar de 1,83km<sup>2</sup> em 1984, para 5,56km<sup>2</sup> em 2017, representando uma expansão de cerca de 300% da área urbana do município de Bonito. Tal fato traduziu em um crescimento, segundo o Instituto Brasileiro de Geografia e Estatística (IBGE, n.d), de 11 002 habitantes e 2292 domicílios para aproximadamente (previsão para 2020) 16 530 habitantes e 6175 domicílios.

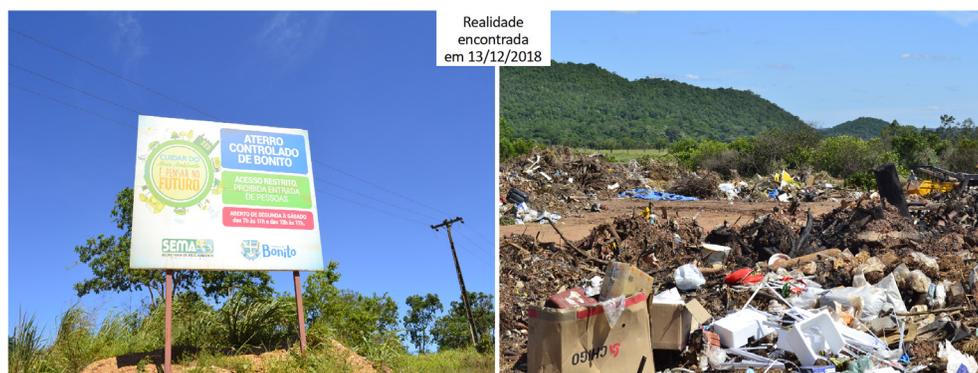
Fig. 6 – Situação atual do aterro controlado da cidade de Bonito/MS, em 13/12/2018. Figura a cores disponível online.

Um dos locais constatados com solo exposto no ano de 2017, foi o aterro controlado de Bonito, localizado ao norte da sede municipal e que apresenta problemas ambientais notáveis (fig. 6). Segundo informações obtidas junto à Prefeitura Municipal de Bonito (2019), o aterro exibe controle e separação dos tipos de resíduos em setores e/ou valas específicas que, posteriormente, recebem cobertura. Entretanto, não recebe a necessária impermeabilização do solo, dispersão de gases nem tratamento do chorume.

Outros problemas provenientes desse aterro foram encontrados em saídas de campo, tais como sua localização, já que está situado no topo de uma vertente em que o arraste

de sedimentos trará sedimentos aos mananciais próximos. Além disso, percebeu-se o mau cheiro, animais sobrevoando a região e a existência de materiais que possibilitam o acúmulo de água, como pneus e garrafas, propiciando a proliferação dos mosquitos transmissores da dengue e outras doenças.

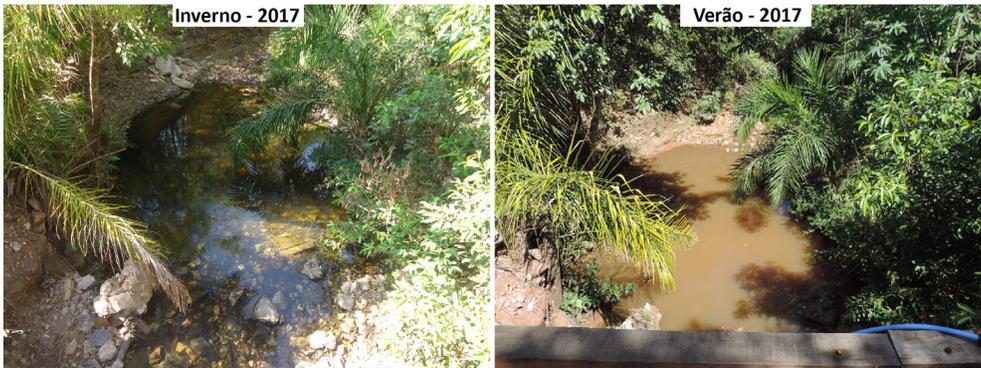
Fig. 7 – Problemas em Córrego Saladeiro devido ao lançamento de esgotos tratados pela ETE, em março e setembro de 2017. Figura a cores disponível online.

Observou-se, assim, que o córrego Saladeiro, em situação natural, retrata características das águas superficiais de ambientes cársticos, ou seja, uma água translúcida, pH alcalino e OD elevado, sobretudo por seu alto curso possuir contato com as rochas carbonatadas. Entretanto, foram notáveis as alterações de sua qualidade devido à presença da ETE. A alteração da qualidade desse manancial tornou-se nitidamente visível em épocas chuvosas (constatada mediante as várias saídas de campo), já que sua vazão é maior e ocorre, com maior frequência, o despejo do esgoto tratado em seu leito (fig. 7).

Portanto, alguns riscos e problemas ambientais já se refletem na BHCB e são sentidos atualmente, o que torna necessária maior atenção e monitoramento nos lançamentos destes efluentes. Uma possível expansão da capacidade do tratamento do esgoto de Bonito não é necessária, pois, segundo a SANESUL (n.d.), as quatro estações elevatórias de esgoto existentes na ETE possuem uma capacidade para 57 500 moradores, e Bonito possui 19 587 habitantes, com uma vazão de 80l/s.

Com isso, mostra-se que o grande problema enfrentado pela ETE diz respeito aos períodos chuvosos, ao despejo constante do esgoto tratado e à eficiência desse tratamento, visto que todo o baixo curso do córrego Saladeiro ficou comprometido diante de tais despejos. Outra ação responsável por depreciar a qualidade dos recursos hídricos identificada ao longo da área urbana de Bonito prende-se com os despejos de resíduos sólidos pela população nas margens dos mananciais, sobretudo nos córregos Bonito, Restinga e Saladeiro, despejos estes também encontrados nas estradas de acesso a Bonito.
