## O SISMO DE 1 DE JANEIRO DE 1980 NOS AÇORES

## 2. O SISMO DE 1 DE JANEIRO DE 1980. SEUS EFEITOS E TENTATIVA DE SUA EXPLICAÇÃO

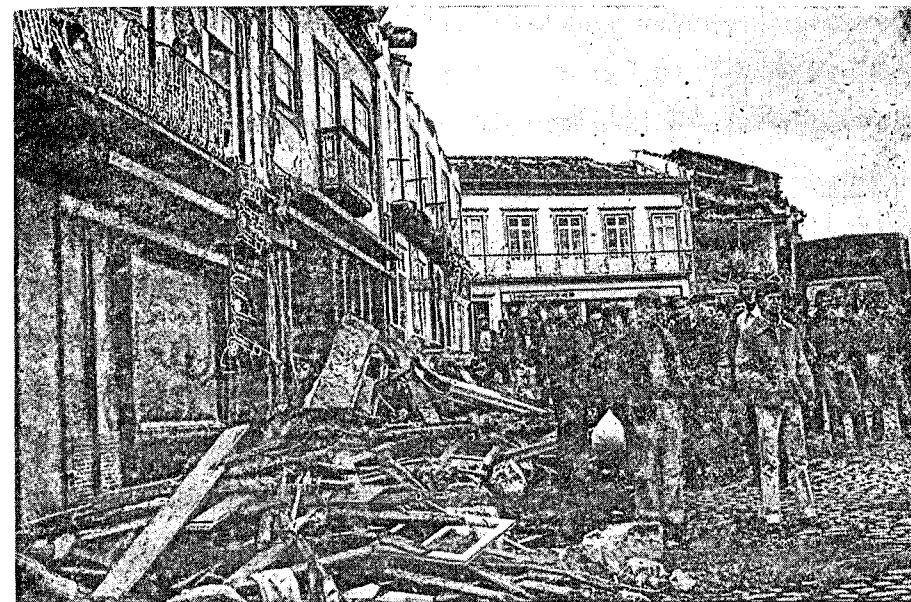
EST. I, A — Angra, 3 de Janeiro: a população assiste, apática, à remoção dos escombros.

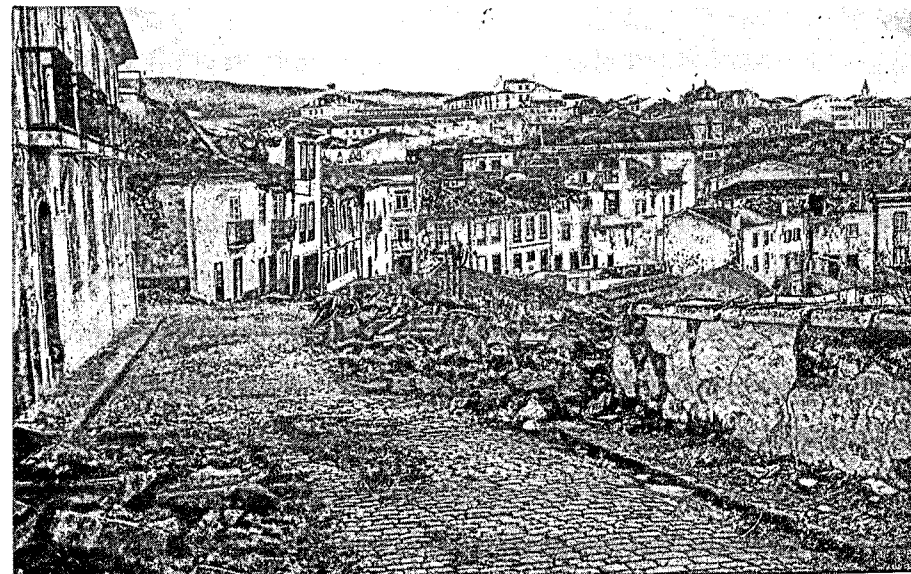
EST. I, B — Angra, 3 de Janeiro. A destruição foi generalizada.

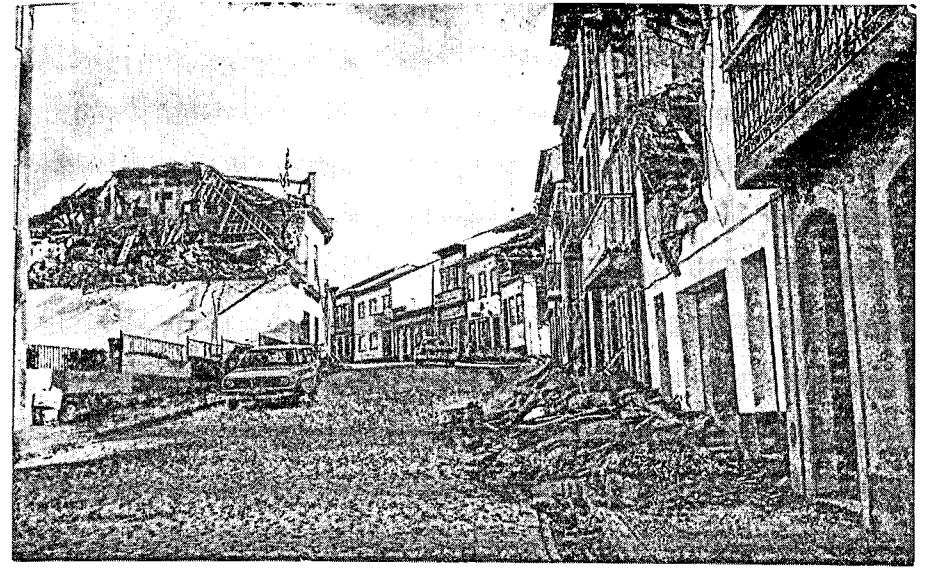
EST. II, A — Outro aspecto de Angra do Heroísmo.

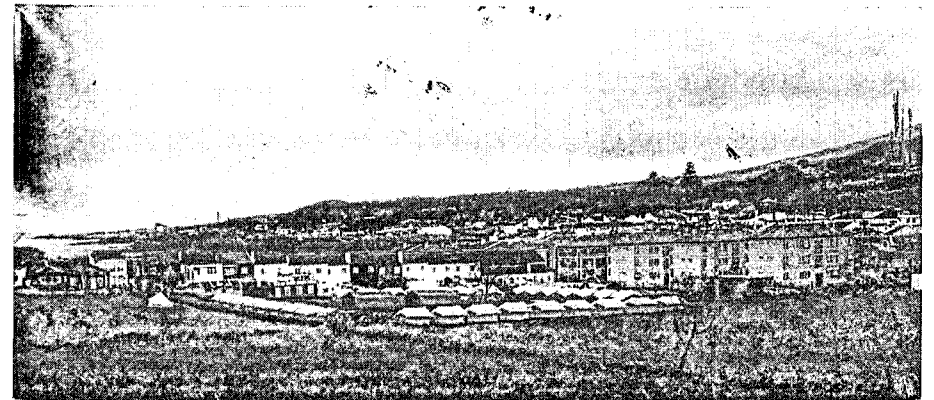
EST. II, B — Angra do Heroísmo. O primeiro acampamento para albergar os sinistrados. Em segundo plano, um bairro habitacional de construção recente, em perfeito estado de conservação.

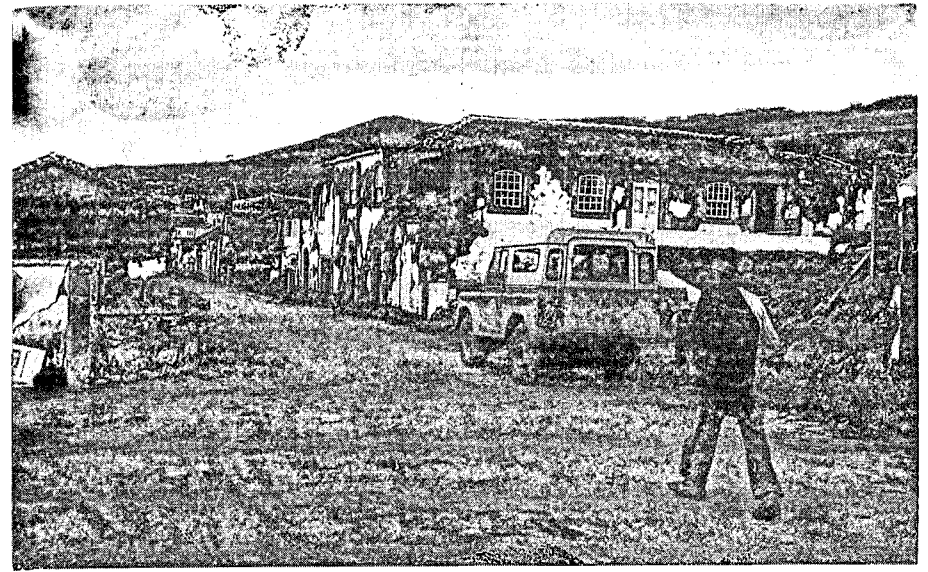
EST. IV, A — Cinco Ribeiras. As habitações rurais foram, na generalidade, muito castigadas.

Basta pois um abalo sísmico relativamente forte para fazer saltar o reboco e sacudir as pedras empilhadas nas paredes; estas, sob o peso dos telhados, abateram, esboroaram-se em verdadeiras cascatas de pedras soltas. Frequentemente, sobre este amontoado desordenado de pedra e barro, assentaram intactos

os telhados e as suas armações. Em muitas casas semi-destruídas verifica-se que as paredes exteriores começaram, numa primeira fase, e devido ao peso do telhado, por criar uma espécie de «barriga» a dois terços da sua altura, para depois se abaterem num verdadeiro caos de material solto.

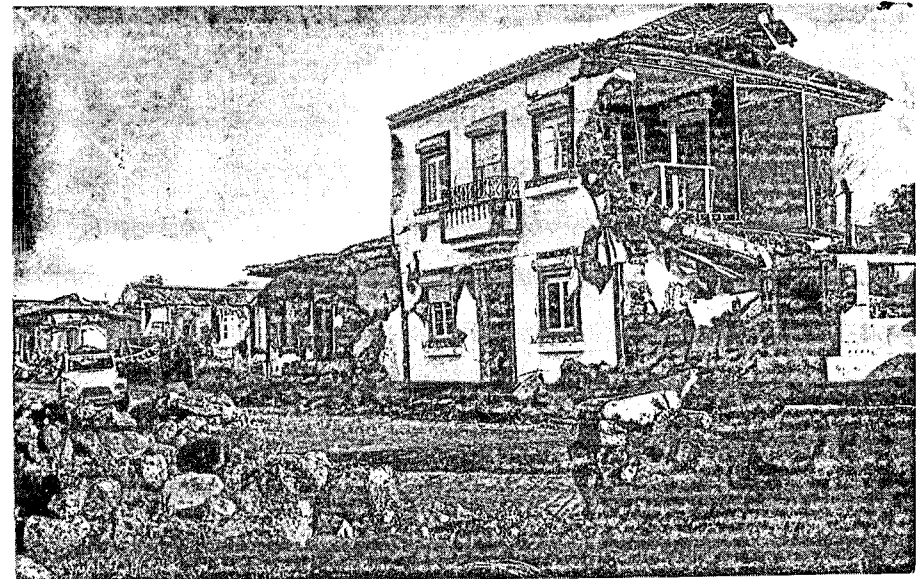
EST. IV, B — S. Sebastião. Numa faixa limitada, a destruição foi total.

Em minha opinião, a explicação do fenómeno resulta da observação do próprio local. Efectivamente, a vila de São Sebastião foi construída sobre o que parece ser um caldeira de reduzidas dimensões, muito erodida (ou pelo menos a ampla cratera de um antigo vulcão), mas perfeitamente marcada no terreno por um anel topográfico que rodeia a vila. A erosão tê-lo-á arrazado e esventrado no bordo meridional; por esta abertura corre a estrada São Sebastião-Angra do Heroísmo. Fazendo-se o tajeito entre a Praia da Vitória e São Sebastião, penetra-se nesta caldeira por NE. No terreno tudo parece indicar que o limite NE da faixa de destruição provocada pelo recente sismo coincide com o limite da caldeira (linha de contacto com a antiga escarpa). Poderá

admitir-se que uma falha, consequente da subsidência do chão da caldeira, terá entrado em ressonância, dando assim origem à queda de edifícios nessa área tão limitada. Deste modo, o verificado em S. Sebastião terá que ser explicado através do reconhecimento de dados sobre as estruturas geológicas superficial ou subsuperficial.
