AS INUNDAÇÕES DE 25/26 DE NOVEMBRO DE 1967 NA REGIÃO DE LISBOA

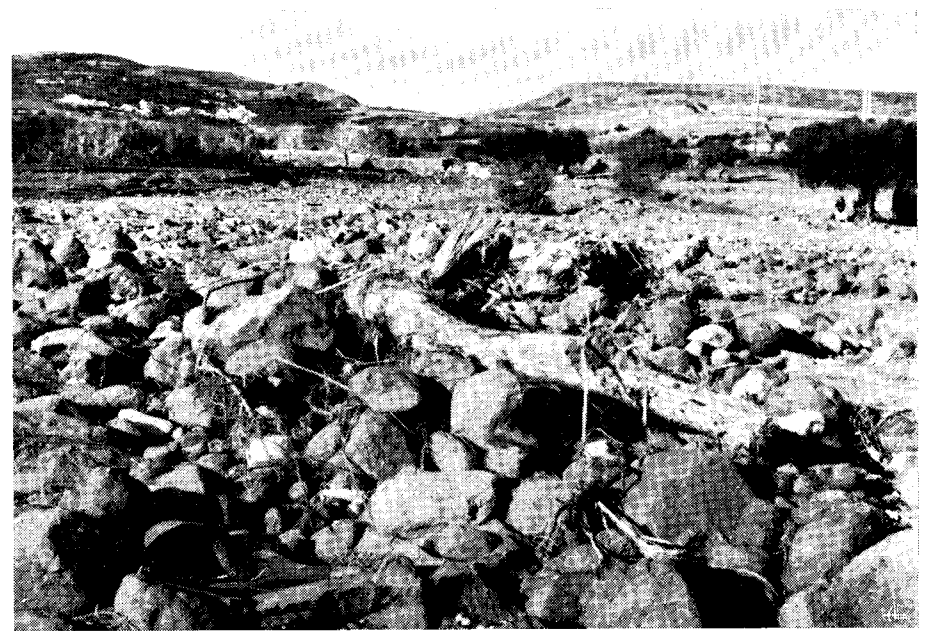
EST. II, A — Materiais depositados nas lezírias do Barroso
(Santo Antão do Tojal).

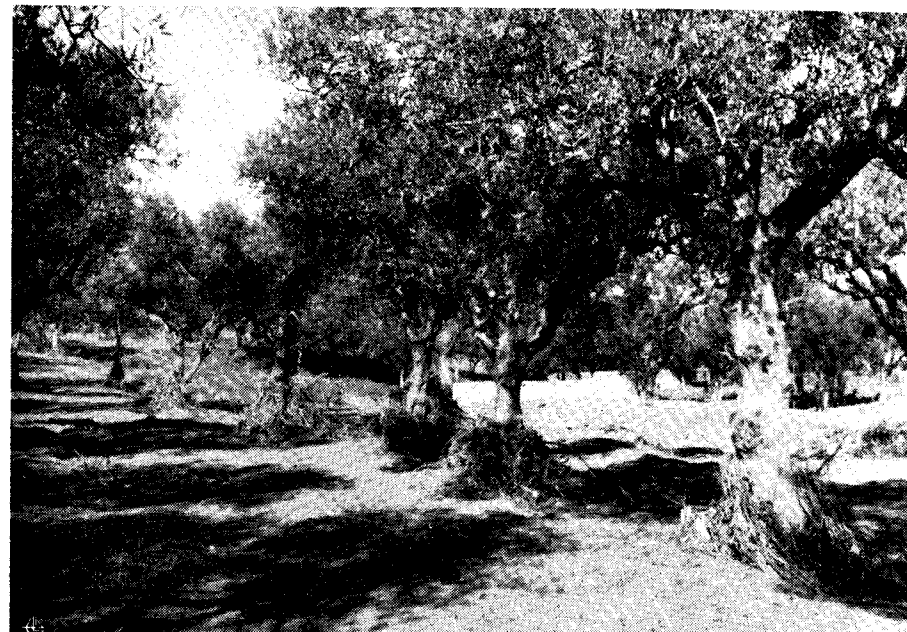
EST. III — Altura atingida pelo manto de inundação em Odivelas, revelada pelos ramos que rodeiam as bases das árvores.
