RECTIFICAÇÃO DO RIO SÃO JOÃO
EFEITOS NA MORFOLOGIA DO CANAL E NA ECOLOGIA

Este trabalho considera as consequências morfológicas e ecológicas das obras de rectificação, alargamento e aprofundamento, efectuadas

no leito do rio São João, Sudeste do Brasil (fig. 1). Está baseado, primeiro, no estudo dos perfis transversais e longitudinais, segundo, na análise dos sedimentos de fundo e, em terceiro, em fotografias aéreas (1:30 000), de 1956, e em imagens landsat TM (1:100 000) de 1985.

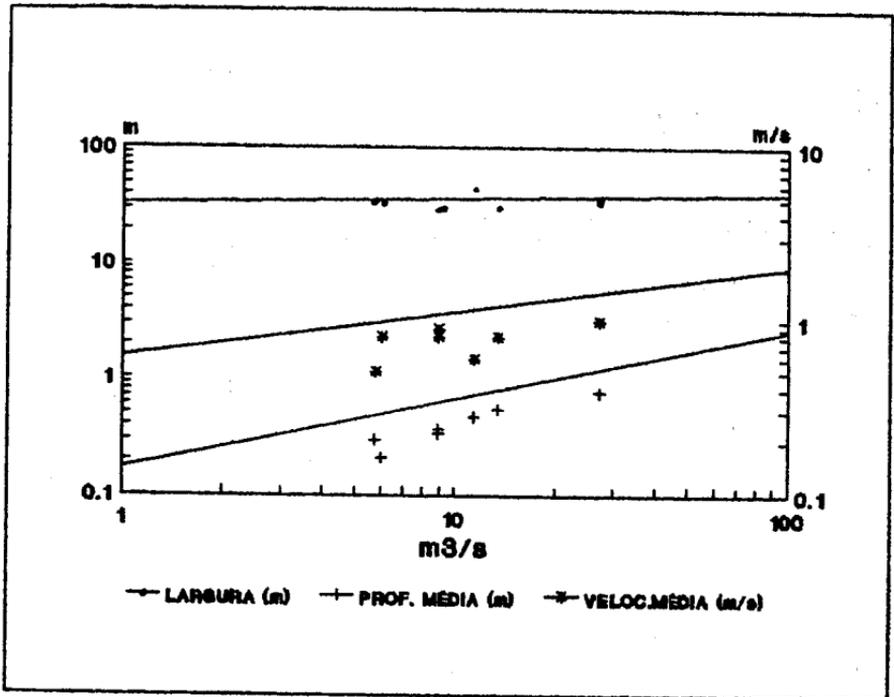
Fig. 2 — Secção transversal do rio São João no sector rectificado. Mudanças ocorridas na largura, profundidade e velocidade, em função do débito fluvial.

Por outro lado, têm-se vindo a processar alterações na rugosidade do fundo do leito, à medida que os débitos aumentam, e em função da quase nula declividade da superfície da água. Essa irregularidade na morfologia do fundo do leito, ao longo da secção transversal, que está reflectida na presença de deslocamentos do talvegue, tem-se mantido à escala temporal, e consiste numa nova disposição e ajustamento do material, em sucessivas dunas e antidunas, e na erosão do leito maior (fig. 3). Esse aspecto do leito relaciona-se também com as pequenas variações da velocidade e com a carga detrítica arenosa transportada pelo rio (fig. 2 e 3).

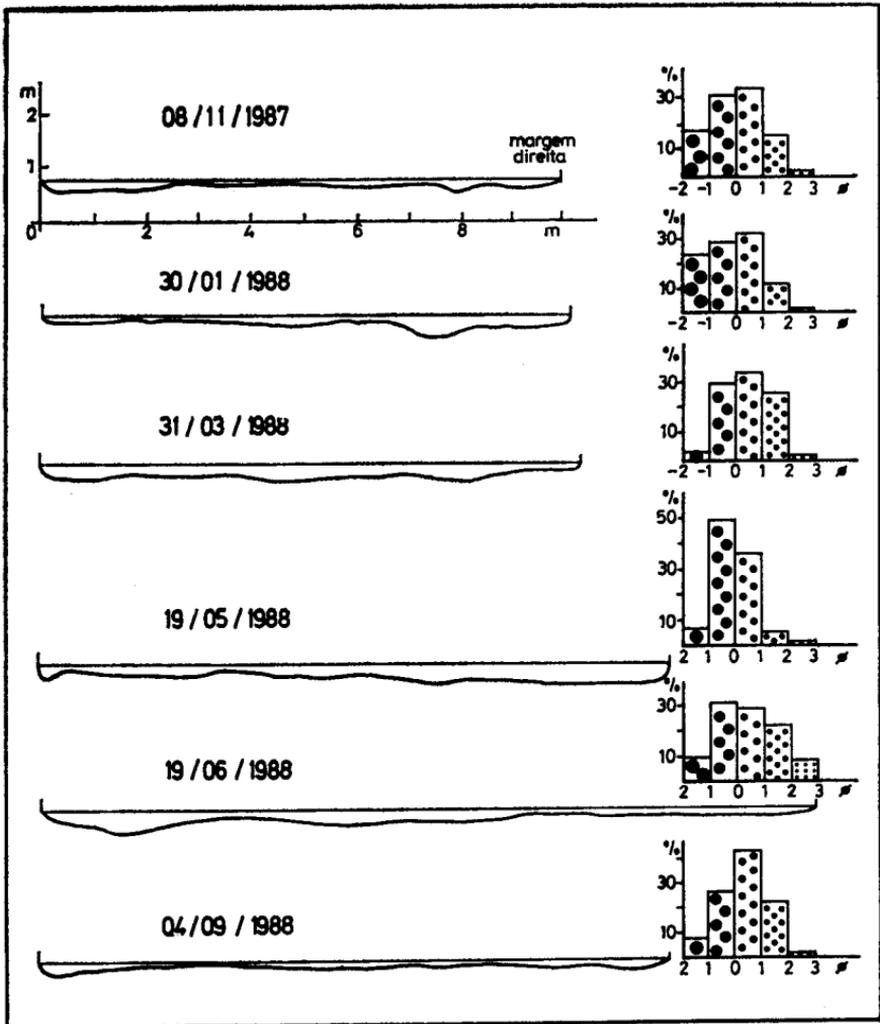
Fig. 3 — Corte transversal do rio São João, em diferentes épocas, com os respectivos histogramas de composição granulométrica dos sedimentos de fundo.

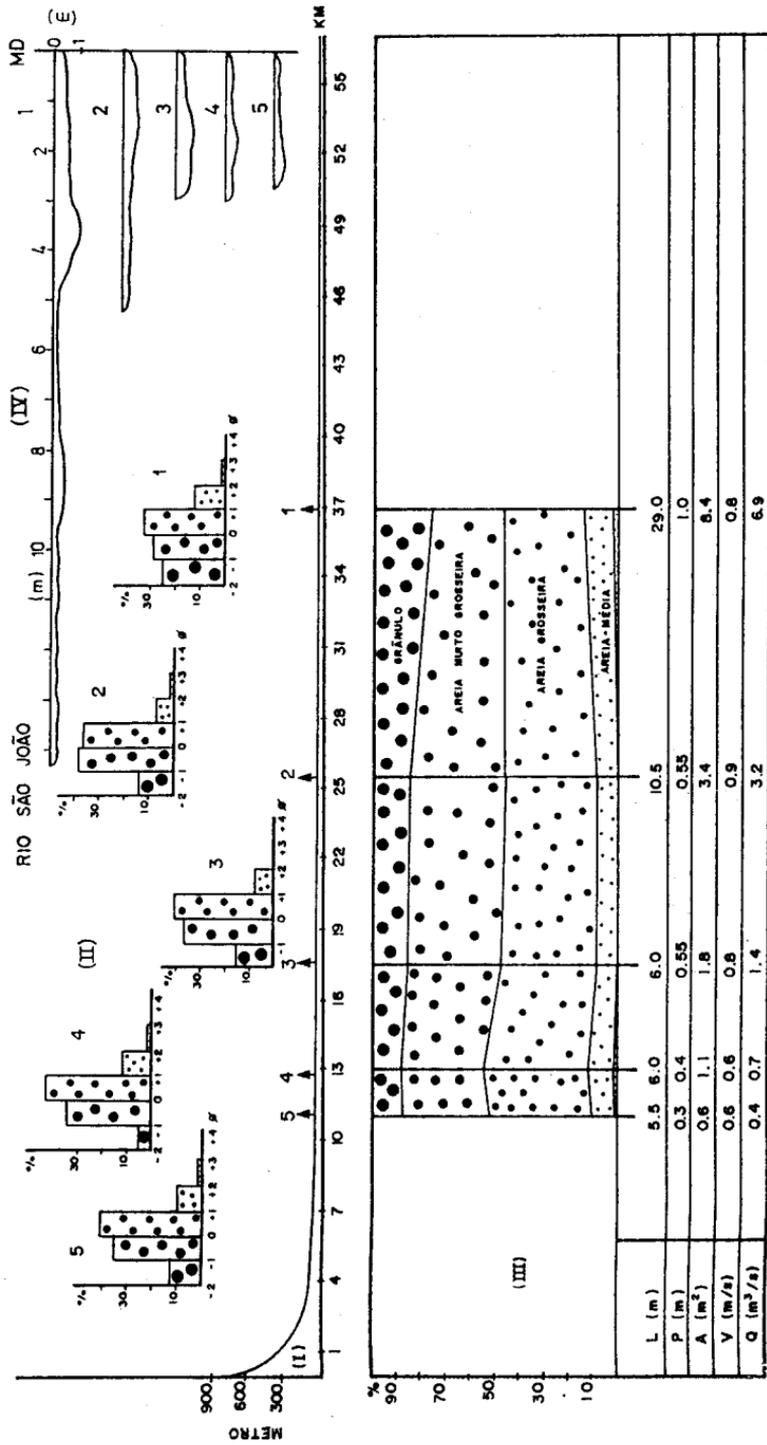
Fig. 4 — Composição granulométrica do material de fundo, ao longo do rio São João. (I) Perfil longitudinal do rio com a localização das amostras; (II) Histogramas de composição granulométrica; (III) Histogramas de frequência acumulada ao longo do perfil mencionado; (IV) Perfis transversais das seções de amostragem; (L) Largura; (P) Profundidade; (A) Area; (V) Velocidade; (Q) Vazão.

A variação longitudinal da composição granulométrica do material de fundo, ao longo do trecho rectificado, demonstrou comportamento idêntico ao observado na secção transversal (fig. 4).

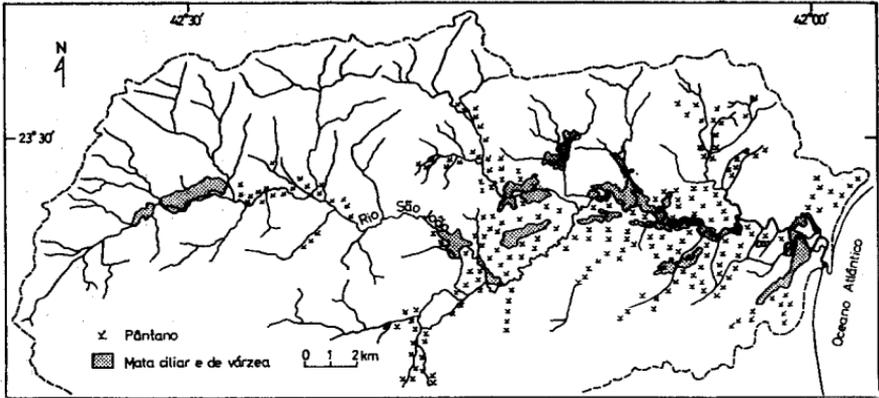
Fig. 5 — Área de pântano e presença da mata ciliar e de várzea (1956).

As consequências das obras de rectificação e drenagem, no ambiente ecológico da região, foram tão marcadas como na morfologia do canal. A montante da barragem, a floresta galeria foi totalmente exterminada. Além da destruição dos *habitats* aquáticos, os *habitats* peculiares aos pântanos foram, também, exterminados pela conseqüente drenagem da antiga planície de várzea. A seguir, tanto a mata de várzea como a vegetação de pântano instalada nos meandros abandonados, deram lugar à pastagem e aos cultivos (fig. 5 e 6).

A jusante, o novo canal está destituído de vegetação marginal, a floresta de várzea e a vegetação dos pântanos da área de meandros abandonados, foram também substituídas por cultivos e pastagens, além da degradação da vegetação de mangue (fig. 5 e 6). Essas zonas pantanosas, não só possuíam uma fauna e flora extremamente ricas, como também contribuíam para o perfeito equilíbrio hídrico da região, regularizando o caudal do rio e fornecendo consideráveis volumes de água durante os períodos secos.

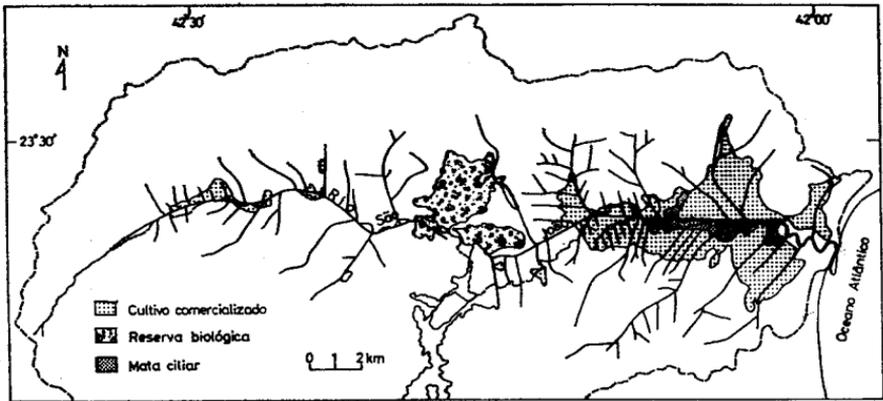
Fig. 6 — Ocupação das antigas áreas de pântano da bacia do rio São João (1985).
