**RECUPERAÇÃO DO EDIFICADO DO EXÉRCITO.  
SISTEMA DE INSPEÇÃO E DIAGNÓSTICO DE ANOMALIAS  
EM COBERTURAS EM TERRAÇO**

**ABSTRACT**

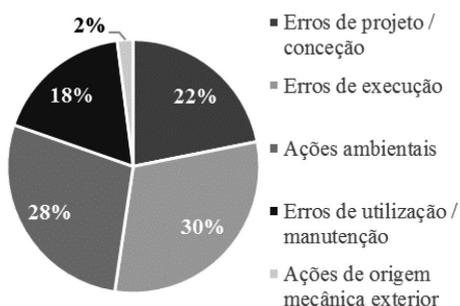
**Figura 3** - Contribuição relativa de cada grupo de causas para as anomalias assinaladas

Pode concluir-se que nas membranas betuminosas regista-se um maior número médio de anomalias. É de realçar que apesar do número de membranas líquidas inspecionadas (11) ser bastante inferior ao número de membranas betuminosas inspecionadas (86), ambas as médias se encontram relativamente próximas, o que permite concluir que, em geral, as membranas líquidas têm tendência a apresentar um número de anomalias próximo das registadas nas membranas betuminosas. Apresenta-se na Figura 3 as percentagens dos três tipos de intervenção (0 - intervenção imediata, até 6 meses; 1 - intervenção a médio prazo, até 1 ano e 2 - monitorização da anomalia) para o total de anomalias da amostra e a frequência relativa destes graus para cada tipo de anomalia identificada na amostra. A urgência de intervenção para cada anomalia foi estimada, tendo como base as informações recolhidas nas fichas de inspeção e de validação e os níveis de gravidade / urgência de reparação descritos nas fichas de anomalias apresentadas anteriormente. Observando a verifica-se que o nível de gravidade mais vezes registado foi o 2 (50,3% da amostra), enquanto, o nível de gravidade que exige intervenção mediata é o que apresenta menor número de registos (19,2%), com destaque para as anomalias A-G12 - manchas de humidade de condensação / infiltração, A-S2 - conceção inadequada de tubos de queda e a A-S6 - fixações deficientes. Na Figura 4, que ilustra a contribuição de cada grupo de causas para o total de ocorrências assinaladas, verifica-se que as causas associadas ao grupo C-E - erros de execução (30%) são aquelas que mais contribuem para a ocorrência de anomalias, seguidas das causas respeitantes ao grupo C-A - ações ambientais (28%), como seria expectável. Este facto prende-se com sujeição do

sistema de cobertura às ações ambientais, que face às coberturas inclinadas têm um efeito mais nefasto. O grupo C-P - erros de projeto / conceção (22%) também apresenta uma elevada contribuição para a ocorrência de anomalias, embora este tipo de erros seja, por vezes, mais dificilmente identificável. Com uma representatividade muito próxima da do grupo anterior, aparece o grupo C-U - erros de utilização / manutenção (18%) principalmente devido à causa C-U3 - ausência / inadequada inspeção. Por fim, o grupo C-M - ações de origem mecânica (2%) apresenta o menor número de registos.

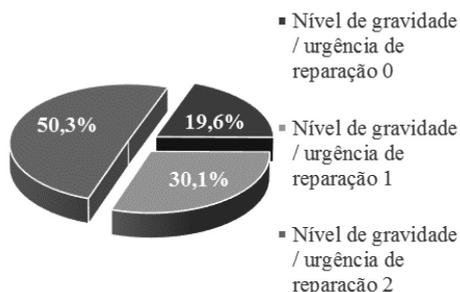
**Figura 4** - Nível de gravidade / urgência de reparação das anomalias

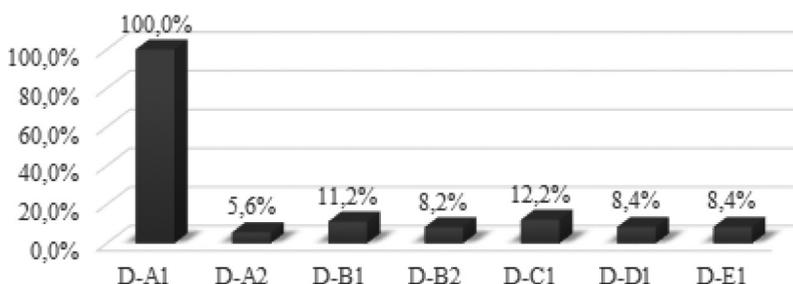
O método D-A1 - inspeção visual, que constitui o único comum a todas as anomalias, foi destacadamente o mais assinalado, tendo-o sido em todos os casos, uma vez que, tal como referido, é considerado o método primário de diagnóstico em todas as anomalias, seguido de outros métodos mais específicos, caso estejam disponíveis e sejam necessários. Esses métodos são, por exemplo, o D-C1 - termografia de infravermelhos, tendo sido observado em 12,2% dos casos e o D-B1 - deteção eletrónica de infiltração, registado em 11,2% dos casos. O método D-A2 - medição da inclinação apresenta uma frequência baixa por ter um campo de aplicação muito limitado, tal como o próprio nome indica.

**Figura 5** - Frequência relativa de cada método de diagnóstico
